## 橋台用の型枠を吊り上げ中、足場から墜落

この災害は、国道新設工事のうち橋台の建造作業中に発生したものである。

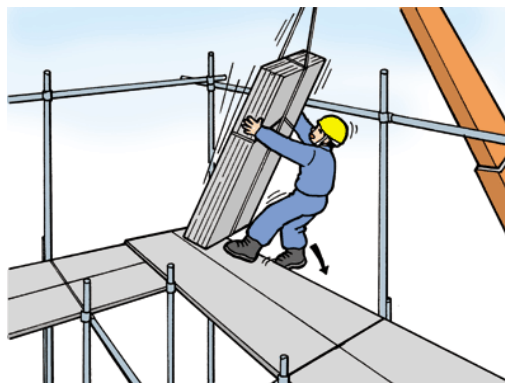
午後は、最後の10段目の型枠取り付け作業を行うことになり、被災者は地上で型枠の束の玉掛けをして足場に昇り、移動式クレーンの運転士に合図をして荷の取込み、玉外しを行っていたが、型枠6枚を束にして吊り上げたところ、風で荷振れしたので、再度地上に降り、6枚束を2組にして玉掛けをしたのち足場(高さ約13m)に昇り、合図して吊り上げたところ、型枠で被災者の姿が運転士の視界から一瞬消えたときに、足場上から転落し、肺挫傷、大腿骨骨折などにより同日中に死亡した。

午後の作業を開始したときには、山間部でもあり、かなりの風が吹いていたので移動式クレーン運転士が「無理だから止めよう」と再三言ったのに、被災者が「大丈夫」と言って、荷振れを止めるため型枠を倍にして吊り上げさせるなど作業を強行したことが原因の一つである。なお、現場付近の風速は、4～5m/秒と推定される。

墜落直前の被災者の動作の目撃者はいないが、被災者の立っていた足場には92cmの高さにパイプ手すりが取付けられていたので、通常の状態では墜落することが考えられないので、足場の高さに来た型枠を手で取り込もうとしたときに、手すりを乗り越えたか、手すり足場の作業床との間から墜落したものと推定される。

なお、被災者は、命綱は着帯していたが、使用はしていなかった。

朝のミーティングで現場責任者から「風が強いから気をつけるように」との注意があったが、作業が開始されてからのち、現場の状況を見ながら適切な指示などは行われていなかった。

また、被災者は、大工職であり、玉掛けの資格者ではないのに、玉掛け・玉外しの作業を行わせるなど安全管理を行っていなかった。

1 風の強いときには荷上げ作業を行わないこと

10分間の平均風速が10mを超える場合には移動式クレーンによる作業は禁じられている（クレーン則第74条の3）が、それ以下の風速であっても荷振れ等を増幅するおそれがあるので、現場責任者はその時々状況を判断し、作業の中止などを命ずることが必要である。

2 無資格者に玉掛け作業を行わせないこと

吊り上げ荷重が1t以上の移動式クレーン等の玉掛け作業は有資格者でなければできないことになっているので、そのような作業の場合には必ず有資格者を配置しなければならない。

3 墜落防止措置を講ずること

作業床と手すりとの間隔が90cmもあるときには、中間に中さんを取り付けること、又は命綱を取り付けて確実な墜落防止を行うことが必要である。

4 安全管理を徹底すること

現場責任者は、ミーティング等において抽象的な注意を行うだけでなく、具体的に指示をするとともに、作業状況をチェックし、作業中止などの適切な指示を行うことが必要である。

また、あらかじめ、作業に必要な人員、資格者の配置を行うとともに、作業方法・手順を明確に定め指示することが必要である。
