橋脚頂部にブラケット足場の設置作業中、固定されていない足場板のはね出し部分に乗った作業者が墜落

この災害は、高さ 26m の橋脚頂部の側面に足場を架設する作業中に発生したものである。

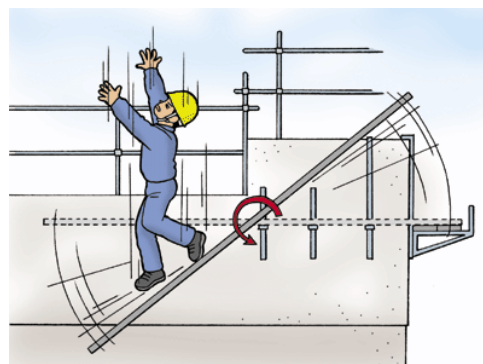
(図)

P7 橋脚は、天端上の中央で第 2 工区と第 3 工区とに分割されており、ブラケット足場を橋脚頂部の第 3 工区側の橋脚梁の半周に設置する計画であった。天端には手摺が設置してあるが、足場の設置場所はこの手摺の外側であった。

次に、南側面のブラケットに足場板を敷く作業を始め、天端上で A と B が足場板を 2 枚敷いた。しかし、この足場板も結束を行わなかった。このとき、第 2 工区の作業員から、「南側に設置した 2 枚の足場板が第 2 工区にはみ出していて、後から設置する支保工の邪魔になる」と指摘があり、A は、この部分の足場板を 1.5m 程切断することにし、天端上から黒マジックで足場板の切取り線を入れた。このとき休憩時間となり、A と B は、手摺の内側に上がったとき、C が切取り予定となっているはね出し部分の足場板に乗り、26m の高さから墜落した。

被災者の作業内容からは、手摺の外側に立ち入る必要はなく、そのような指示もされていない。主任は、休憩時間で手摺の内側に上がり、携帯電話で話しており、また、同僚は別な方向を向いていて、2 人とも被災者の行動を確認しておらず、目撃者がいないため不明であるが、被災者が墜落した場所や落下した足場板等、現場の状況から判断すると、足場板に乗ろうとしたか、ふらついて天端上からブラケット足場に転落したかは分からないが、その場所が横止めブラケットよりもはね出している部分であったために墜落した。

- 3 足場板とブラケットが結束されていないこと
- 4 足場組立て等作業主任者が、作業の進行状況を監視していなかったこと
- 5 墜落危険箇所での休憩について、危険予知と安全指示がなされていないこと

- 1 作業前ミーティングでは、墜落のおそれのある作業場所について休憩中も含め、作業に従事する者に対し作業上の注意事項を説明し、一時的でも不安全のまま放置しないこと
- 2 墜落の恐れのある作業場所に立ち入る場合は、安全帯の使用を徹底すること
- 3 ブラケット足場については、足場上での不安定な状況による墜落防止、足場板の飛来・落下防止のため、足場板設置時に結束を行うこと
- 4 足場組立て等作業主任者は、作業の進行状況を常に監視し、適切な作業指示を行うこと
- 5 作業の開始前には、作業計画、作業手順および安全作業打ち合わせに基づき、必要な資機材を準備し、その寸法、数量の点検を行うこと
- 6 6 元請業者は、他工区と接する部分があるときは他工区の担当者と仕事の内容を打ち合わせ、下請業者に確実に連絡すること
- 7 保護具の適切な使用等についての安全教育を徹底し、労働者の安全意識の高揚を図ること
