## 足場の交さ筋かいの下部から墜落

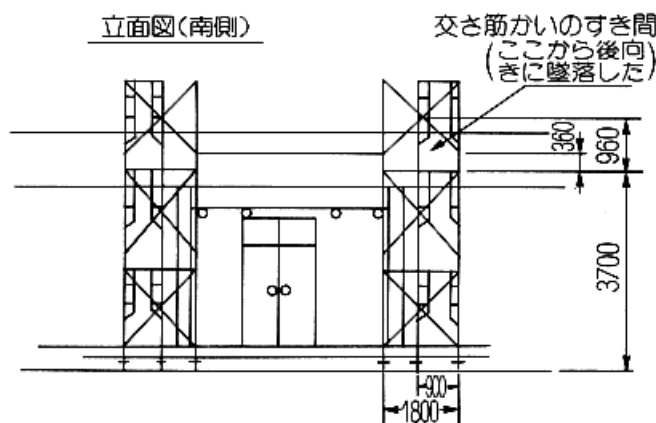
この災害は、鉄筋コンクリート造り2階建ての建物の外壁改修工事において、外壁の塗装工事の工程管理のため、外部足場2段目の作業床(高さ3.7m、幅50cm)上において写真撮影を行っていたとき、足場の交さ筋かいの下方のすき間から地上に墜落したものである。

災害発生当日は、被災者を含めて3名で、スプレーガンによる吹付け塗装を行った。夕刻、被災者は工程管理のための写真撮影を使い捨てカメラを用いて始めた。足場2段目上にて、玄関右側2階部分の外壁の塗装状況を、外壁から1.9mの場所に置いた黒板(工程を記入したもの)とともに撮影しようとして中腰の姿勢で後退したとき、わく組足場の交さ筋かいの下のすき間から地上(アスファルト舗装面)に後向き状態で墜落し、後頭部を強打し、被災日より15日後に死亡したものである。

足場の外側には全面にメッシュシートが取り付けられていたが、被災者が墜落した際に、墜落した箇所のメッシュシートが外れた。

- 1 作業床の幅がわく組足場の幅より狭く、作業床の端と交さ筋かいとの間にすき間があったこと。
- 2 交さ筋かいとの間にすき間がある作業床上で、安全帯を使用せず、中腰の姿勢で後退したこと。
- 3 写真撮影を行う場所の事前の調査、安全な作業方法の検討を行っていなかったこと。
- 4 交さ筋かいとの間にすき間がある作業床上における写真撮影を行うにあたって、撮影に適したカメラ(ズームレンズ付きのカメラ等)を使用せず、使い捨てカメラを使用したこと。

- 1 足場の作業床は、足場の幅全体に設け、できる限りすき間を少なくすること。わく組足場の場合は、建わくの幅に適した床付き布わくを用いること。
- 2 足場上で中腰の姿勢での作業を行う場合は、作業場所へ移動してから姿勢を低くすることとし、中腰の姿勢での移動は行わないこと。また、中腰の姿勢で作業を行う場合は安全帯を使用すること。
- 3 足場上で中腰の姿勢での作業を行う場合は、事前に作業場所の状況を調査し、必要に応じ手すりの増設等を行うこと。
- 4 足場上での写真撮影を行うにあたっては、ズームレンズ付のカメラ等撮影作業に適したカメラを使用すること。
