高速道路高架橋吊り足場上で足場パネルを解体中、地上に墜落

この災害は、高速道路高架橋に吸音筒を設置する工事で使用した作業用足場の解体作業中に発生したものである。

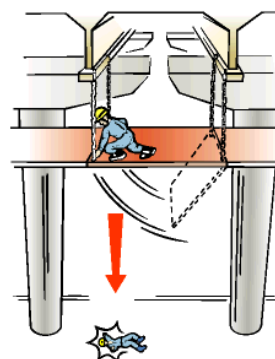
午前 11 時 55 分頃、被災者は、二つのパネルの連結用ジョイントを引き抜こうとしたが抜けなかったため、一つのパネルの北側にあるつりチェーンを他のパネルに一度かけ替えて、次いで前のパネルを元に戻そうとしていたところ、チェーンをかけ替えたパネルの北側の部分に被災者の体重がかかっていたため、このパネルが片吊りの状態になり、被災者はその隙間から地上約 10m の路上に墜落し約 1 時間後に死亡した。

被災者が乗ったパネルを含む中央部の 4 枚のパネルは、もともと資材搬入のために設けた開口部であったので、ただ単にパネルをはめ、その部分には連結ジョイントはなくパネル落下防止のためにつりチェーンで 2 点づりとした状態であった。

このため、被災者が、北側につりチェーンをかけ替えた時には、既にパネルは片づり状態になっていて、被災者の体重で当然に傾き、その隙間から墜落したものである。

被災者は、このパネル足場に連結ジョイントが無く、パネルが片づりや落下する危険があることを知らされていなかった。

また、作業方法を指示する者、作業を指揮する者もパネルのこのような状況を知らず、作業開始前のミーティングでも関係労働者に明確な指示ができなかった。

作業開始前のミーティング等においては、当日の作業内容のみでなく、関連した危険についても的確な指示を行なう。

そのためには、工事責任者は、必要な図面、安全管理計画書等を示すことも重要である。

養生パネルの解体の方法、作業の手順等については、作業マニュアルを策定し、それによって作業を行なうよう徹底することが重要である。

また、作業の状況を随時チェックするとともに、作業の責任者は直接現場において指揮し、特に、墜落の危険がある場所等では安全帯の使用状況等を監視することが必要である。
