母屋の継手の釘打ち作業中、墜落

この災害は、母屋の継手の釘打ち作業中に発生したものである。

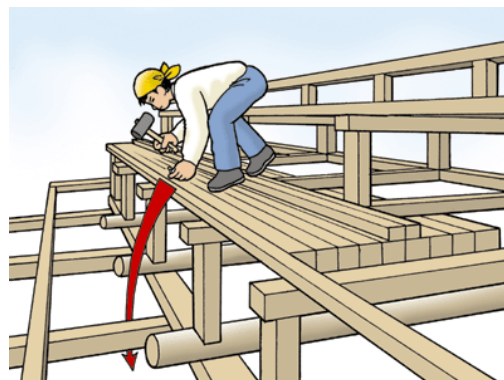
午前10時40分頃、被災者は、高さ4.5mの梁の上に角材を仮置きした箇所（幅2.8m、奥行0.7mの作業床）で、継手打ち作業を行っていたとき、何かのはずみで体勢をくずし、前のめりの状態で基礎コンクリート床上に墜落した。

- 1 被災者は、母屋の継手打ち作業時に、母屋上の墜落防止設備のない作業床部分から、何らかのはずみで体勢を崩し墜落してしまったこと。

当日、墜落するおそれのある高さ4.5mの箇所（角材を仮置きした作業床）の上で、母屋の継手打ち作業を行わせるにあたり、下請の事業者は、この現場に不在のため自ら、墜落防止用の防網の設置状況および保護帽や安全帯の使用状況等、被災者が行う墜落防止の措置状況を確認していなかった。

- 2 被災者は、当日、母屋上の継手打ち作業では当然のことながら墜落の危険性があったにもかかわらず、自ら使用する保護帽、安全帯、防網を現場に持ち込んでいながら、これらを使用したり、設置したりしなかったこと。
- 3 元請においても、常日頃から建方作業、屋起し作業、母屋の継手打ち作業などでは、墜落災害のおそれがあるにもかかわらず、全作業員に対し、墜落防止の手段を講ずるよう適切な安全教育や指導、指示を行っていなかったこと。
- 4 被災者が、保護帽、安全帯、防網などを持ち込んでいたことも知らなかったとのことであり、安全作業への認識が欠けていたこと。

1 高さ 2m 以上の高所での作業においては、労働者に保護帽を着用させ、安全帯を適切に使用させるか、梁、母屋等の下の部分に、防網を設置させるなどの墜落防止装置を徹底させること。

2 元請として、関係請負人および関係請負人の労働者に対し、1のような墜落防止の措置について、単に口頭などで指示することのみに終わらず、必ず、保護帽を適切に着用しているかどうかを確認し、着用していない労働者には、その場で着用を指示し、事業者にも着用の徹底方を要請すること。

安全帯の使用状況についても、常日頃から確認する必要があるが、安全帯が使用しにくい作業状況のときには、必ず、防網を梁、柱、母屋、屋根等の部分に設置するよう指導を行う必要がある。

3 元請または下請の事業者など工事責任者は、その日の作業開始前に、労働者の服装の点検、保護帽の着用状況、その日の作業からみて、特に墜落のおそれのある箇所(point)の点検確認などを行うとともに、KY活動などにより危険防止の安全教育を併せて行うこと。
