木造建築工事現場で墨出し作業中に墜落

この災害は、木造3階建の建築工事現場で発生したものである。

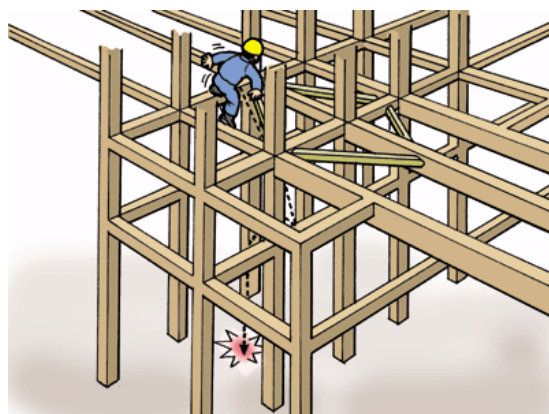
次いで、3階の火打(ひうち)材の取付けを行おうとしたが、ボルト締め穴(現場に搬入する前に梁にあけられた穴)の位置が異なっていたので、型枠パネルを取外して梁の上でボルト穴をあける前作業として墨出し作業を開始したが、そのときにバランスをくずして梁の間から約6.2m下の1階コンクリート床に墜落し死亡した。

被災者がボルト穴の墨出し作業のため載っていた3階床受けの梁は、幅が105mmのもので、作業用足場としては極めて不安定なものであった。

しかし、被災者は、命綱の使用など墜落防止措置を行っていなかった。

1 墜落防止措置を講ずること

木造建築工事においては、十分な墜落防止措置をせずに安易に作業を行う例が少なくないが、原則としては各階の梁を取付けたときに安全ネットや型枠パネルを敷くことにより墜落を防止することである。

しかし、この作業のように、一時的に型枠パネルを取外す必要があるときには、命綱の使用などを徹底することが重要である。
