屋根トラスに棟木を取付け作業中に墜落

この災害は、木造2階建住宅の新築工事で屋根トラスに棟木を取付ける作業中に発生したものである。

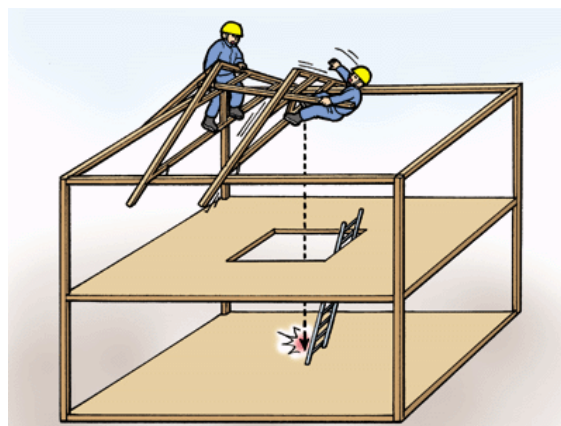
次いでBが屋根トラスの頂部に棟木(むなぎ)の端を仮置きしようとしたとき、Bの手から棟木(むなぎ)が引き落されるようにして離れて行き、同時にAがトラス中央部の位置から仰向けに約5.8m下の1階床上に転落した。

- 1 2階の桁・梁の位置は、地上から約2.6mの高さにあり、墜落の危険があったにもかかわらず、作業床の設置、安全帯の使用など墜落防止措置が全くとられていなかったこと
- 2 2階床と1階床との間の昇降用のはしごがかけられて開口部となっている箇所、手すり、囲い、覆いなど墜落防止措置をしないで、作業を行ったこと
- 3 被災者が棟木(むなぎ)を片手で持ち、片手で屋根トラスをつかんで屋根トラスの上に立ち、棟木(むなぎ)の他の端は別の作業者が持つという不安定な状態で作業をしていたため、被災者が身体のバランスを崩して墜落したこと
- 4 墜落の危険が高い作業であったにもかかわらず、作業者に対する安全教育の実施、作業開始前の手順の決定、作業中における安全帯の使用状況の監視などが行われていなかったこと

- 5 木造建築物の組み立て等作業主任者を選任するなどの安全管理体制が整備されていなくて、安全管理が不十分であったこと
- 2階軒から地盤面までの高さが5.8mあるにもかかわらず、木造建築物の組み立て等作業主任者が選任されていなかった。

(1) 屋根トラスや棟木(むなぎ)を設置する工事など墜落の危険がある作業では、墜落防止用の安全ネットを設置するか、安全帯の使用を励行することが必要である。

(2) 昇降用のはしごを設置してある箇所の開口部などについては、開口部からの墜落防止措置を怠ることが少なくないが、その周辺で作業を行う時には必ず対策を講ずることが必要である。
