砕石貯蔵用建屋の梁を切断中に墜落

この災害は、砕石を貯蔵していた木造建屋の解体作業中に発生したものである。

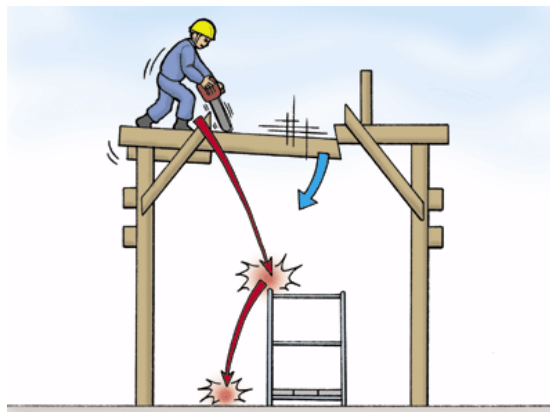
次いで、現場責任者と被災者の 2 人は、木造建屋の中央付近の梁上（高さ 4.61m）に昇って、チェーンソーで梁の両端部を切断することになり、まず現場責任者がチェーンソーで梁の一端を切断したところ被災者が右足を乗せていた反対側の梁等が傾いた。しかし、梁の切断面は梁等の重量で圧迫される形で止まっていた。

そこで、被災者は、梁の傾きをロープで反対方向に引っ張って梁を固定して、自分のところの梁を切断しはじめたところ、突然、足元の梁が落下したため被災者は足場を失って床面に墜落し、そこにあった単管手すりに胸を強打し死亡した。

落下した梁は桁と組み合わせたものであったが、建築後約 60 年も経過していて、かなり老朽化しており、被災者の体重や梁の重さを支えることができない状態であったのに、あらかじめ作業計画(段取り)を作成せずに作業に着手した。

また、柱、梁、桁その他の構造部材の状況を事前に点検し、強度の確認も行っていなかった。

被災者は、安全帯を着用してはいたが、梁の切断作業を行う際に墜落防止のために安全帯のフックを掛けるための設備が設けられていないので、使用できなかった。

木造建屋の解体作業を行うときには、あらかじめ建物の建築年数、骨組み等の老朽化の程度、構造上の特徴等を調査して解体方法を決定し、解体作業計画を作成する。

実際の作業に先立って骨組みである柱、梁、桁、補強材等の状況等をあらかじめ点検し、それに基づく作業手順を定めて関係作業者に周知徹底する。

また、骨組み全体の解体作業状況を監視する者を指名し、その者の指揮の下に解体作業を進める。(安衛則第 529 条関連)

解体作業中に墜落のおそれがある場合には、墜落防止措置を行った安全な作業床を設けるか、安全帯を使用させるなどの措置を行う。(安衛則第 518,521 条関連)
