工場屋根に換気扇取付け工事中、スレートを踏み抜き墜落

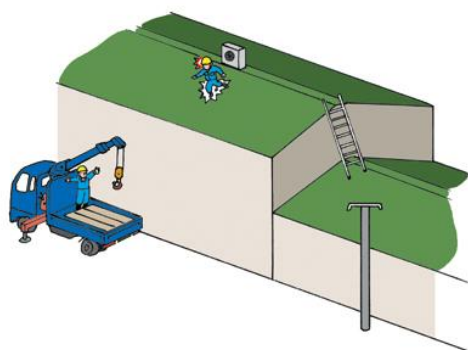
歩み板の撤去と換気扇の試運転が終了し、A が地上に降りようと昇降用のはしごをかけていた工場東側へスレート屋根上を移動したところ、屋根のスレートを踏み抜き、12m 下の床に墜落した。A はすぐに病院に運ばれたが死亡した。

また、現場では、屋根上の歩み板撤去後にスレートの踏抜きによる危険を回避できる安全な通路を確保していなかったほか、スレートを踏み抜いた際に作業者が床面に激突することを防止するために防網を工場内の屋根の下に張る、作業者に安全帯を使用させる等の墜落防止措置を講じていなかった。

- 1 作業者が屋根上で作業しているにもかかわらず歩み板を撤去し、スレートの踏み抜きによる墜落災害を防止するための措置を講じていなかったこと
作業者が屋根上で作業しているにもかかわらず歩み板を撤去し、しかも工場内の屋根下に防網を張る、作業者に安全帯を使用させる等の、作業者がスレートを踏み抜いた場合に備えた墜落防止措置を講じていなかった。
- 2 安全な作業を行うための工事計画書を作成せず、作業者に具体的な作業手

スレート上での工事終了後、歩み板を回収する位置と作業者が屋根から下りる位置を同一とし、作業者が歩み板を撤去した後の屋根を移動することがないようにする。また、踏み抜きのおそれがある場合は、歩み板のみならず、防網を屋根の下に張る、作業者に安全帯を使用させる等の措置を講じることが必要である。

工事の開始前に安全な作業方法を定めた工事計画書を作成し、その日の作業開始前のミーティングにおいても歩み板の撤去の方法等、具体的な作業手順を作業者に指示する。
