スレート屋根の防水塗装工事中の墜落

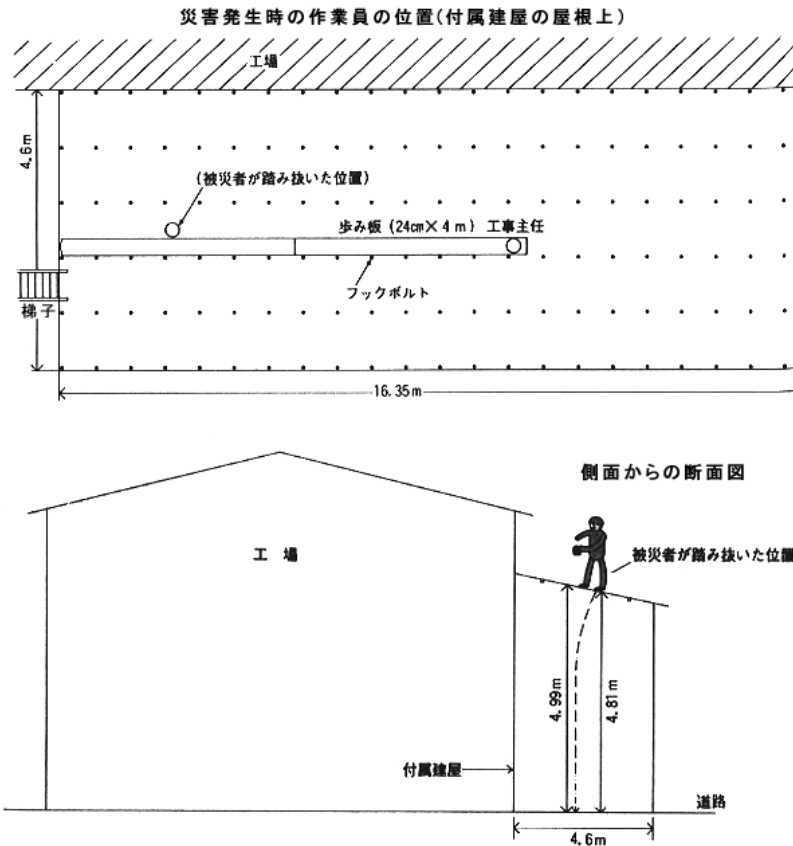
作業は、スレート屋根に直接上がることができないため、アルミ製の歩み板(長さ4m、幅24cm、厚さ3cm)を屋根中央付近のスレート板を止めているフックボルトに当てて、歩み板が滑らないようにし、縦一列に並べて、これを足場にして行っていた。

作業場所の屋根は、3m 間隔で設けられた H 鋼(20cm×10cm)と、これの垂直方向に 80cm 間隔で設けられた下地材(4.5cm×4.5cm)の上に波形のスレート板(厚さ7mm)を敷いたものであった。

屋根の 3 分の 1 程度まで上塗りが終了した午前 11 時頃、工事主任が上塗り作業をしていた屋根の中央付近まで、被災者が新しい塗料缶を運ぼうとして歩み板の上を歩いていたところ、歩み板から足を踏み外し、スレート板を踏み抜いて墜落した。

作業場所に安全帯を使用する設備はなく、作業者も安全帯を携帯していなかった。また、防網を張るなどの墜落防止措置は取られていなかった。

- 1 スレート屋根上での作業において、歩み板の幅が十分に確保されていなかったこと。
- 2 防網を張る又は安全帯を使用する等の墜落防止措置を講じていなかったこと。
- 3 踏み抜き及び墜落により作業者に危険を及ぼすおそれのあるスレート屋根上の作業について、作業標準を作成していなかったこと。

- 1 スレート屋根上で作業を行う場合には、歩み板の幅を 30cm 以上確保すること。
- 2 防網を張る又は安全帯を使用する等の墜落防止措置を講じること。
- 3 スレート屋根上の作業等、踏み抜き及び墜落により作業者に危険を及ぼすおそれのある作業については、作業標準を作成し、作業者に教育すること。
