うま足場を利用した天井の塗装作業中、足場板が折れ、墜落

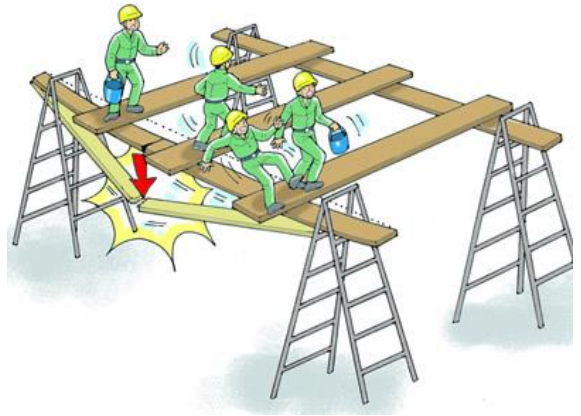
新たに設置した足場は、うまに足場板を 1 枚渡したものを 2 つを並行に 2 組並べ、それに直交する足場板を 3 枚乗せて井形に組んだものであった。

災害発生当時、この 3 枚の足場板に作業員 4 名が乗って塗装を行っていたが、全員が一方のうまに片寄って乗ったとき、土台となる足場板が折れ、墜落したものである。

- 1 強度不足の足場を用いて作業を行っていたこと。
- 2 足場の最大積載荷重を検討したことがなく、適当にこれを決めていたこと。
- 3 被災者らは安全帯を着用していたが、安全帯のフックをかける設備がなかったこと。
- 4 予定外の作業のため、安全に対する配慮が欠けていたこと。
- 5 工事の予定変更について、責任者に連絡をとっておらず、勝手に作業変更を行ったこと。
- 6 安全衛生教育を全く実施していなかったこと。
- 7 うま足場には、集中荷重が作用する構造となっていたが、この点に対する作業員の危険感覚が欠如していたこと。

- 1 うま足場を利用する場合には、当該足場の最大積載荷重を定め、これを超えて使用しないようにすること。
- 2 うま足場に使用する足場板は、端部を固定して使用すること。
- 3 墜落防止のための設備を設置し、保護帽や安全帯の確実な使用を周知・徹底すること。

- 4 元請は、下請に対して安全な作業方法あるいは安全衛生に関する知識を付与し、現場責任者の適切な指導・管理のもとで作業を行わせること。
- 5 作業変更があった場合は、責任者にその旨を連絡し、指示を仰ぐこと。
- 6 作業者に対しては、安全衛生教育を実施し、適切な作業方法や安全意識の向上に努めること。危険予知活動も災害防止のため、効果的である。
