住宅の屋根を塗装中に転落

屋根の塗装作業中墜落

住宅の屋根塗装工事において、1階屋根の塗装作業を行っていたところ、バランスを崩し、アスファルト舗装面に墜落したもの

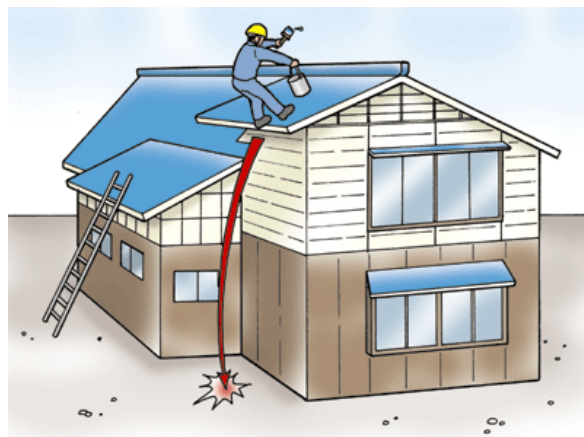
この工事は、X 社工事部長 A、作業
者 B と C の 3 名で行うことになった。
初日、先ず墜落防止用ロープを設置
するため、A は母屋の北側にある立木
にロープを結び、母屋の屋根頂部
（「ぐし」）上を通して母屋南側まで

掛け（立木ロープ）、次に母屋の南側にある作業小屋根内の 2F の柱にロープを
結び、母屋の屋根上を北側にまで掛けた（小屋ロープ）。次いで、A は高圧洗浄
機のホースを持って屋根全体の洗浄を行った。

2 日目には、初日に洗浄した屋根のさびているところにさび止めを塗布し、3
日目には被災者が塗料吹き付け機械により母屋南側軒先の一部、2 階屋根および
「ぐし」の上塗り作業を行ったが、作業終了後、A は小屋ロープが発注者の玄
関先で邪魔になるので外すように B に命じ、取り外させた。

4 日目の災害発生当日、3 人は午前 8 時 30 分頃に現場に到着したが、屋根が
露で濡れていたため、A は B にドライヤーで乾かすよう指示した後、屋根の「ぐ
し」の菱形状の凹み模様を白色塗料で塗るため、身体に立木ロープを巻きつけ、
塗料缶、刷毛、水滴を拭き取るためのウェス、ドライヤーの延長コードを持っ
て、母屋南側から屋根へ上がっていった。

B は玄関屋根、母屋屋根の順で乾燥作業を行い、午前 9 時 50 分頃作業終了
とき、母屋屋根の南西端から約 7m 下の水路の洗い場に A が顔をつけて倒れて
いるのを発見し、救急車を呼んだが被災者はすでに死亡していた。

1 墜落防止用措置を行っていなかったこと

墜落危険のある屋根上での作業に際し、墜落防止のために、母屋屋根南側
については立木ロープ、屋根北側については小屋ロープを取り付けていたが、
災害発生前日に小屋ロープを取り外しており、当日の屋根全体の作業につい
ては墜落防止措置は十分でなかった。また、作業者に安全帯を着用させるこ
となく、立木ロープあるいは小屋ロープを身体に巻きつけただけの墜落防止
措置として不完全な状態で作業を行わせていた。（安衛則第 519 条）

2 墜落防止用のロープの固定方法が適切でなかったこと

母屋を横断する形(長手方向)で屋根上に渡されていた立木ロープは、一端が立木に固定されていたものの、他端はフリーの状態で作業が行われていたため、北側屋根上での作業については、墜落を防止する機能は有しないものであった。

3 安全帯の使用についての教育等の安全管理を行っていなかったこと

この会社では、採用時に屋根上の作業について、墜落防止用ロープの両端を固定するように指導はしていたが、そのロープに安全帯を取り付けること等の教育は行ってはおらず、また、実際の作業においては墜落防止用ロープの一端だけを固定して作業を行っていることを知っていながら黙認していた。

また、母屋周辺に足場を組み立てること、安全な親ロープに安全帯を確実に取り付けること等の墜落防止措置に関する安全教育等の管理をほとんど実施していなかった。

1 墜落防止措置を確実に実施すること

高さが 2m 以上の個所の作業であって墜落危険のある場合には、足場を組み立てて作業床を設けること、安全ネットを張ること、親ロープの確実な取り付けおよび安全帯を使用させることが必要であり、工事期間が比較的短い建物の補修・塗装工事等においてもこれらの措置を確実に実施のうえ作業を行わせる。(安衛則第 518~520 条)

2 安全教育を十分に行うこと

平屋建ての民家等は、ビル等に比較して地上からの高さが比較的低いいため墜落による危険を十分に認識しないまま、安易に作業に従事させることが少なくないが、2m 以下の高さから転落して死亡する例も多いので、高所での作業に従事させる労働者に対してはあらかじめ墜落防止措置等について十分な安全教育を実施する。(安衛則第 35 条)

3 安全管理を十分に実施すること

軒の高さが 5m 以上の木造建築物の構造部材の組立又はこれに伴う屋根下地若しくは外壁部材の取り付けの作業を行う場合には、一定の技能講習を修了した者を作業主任者として選任する必要があるが、それ以下の同種の作業あるいは類似の作業であっても作業の責任者として墜落防止措置について十分な知識と経験を有する者を指名し、その者の直接指揮の下に作業を行わせる。(安衛法第 14 条・令第 6 条)

また、経営トップは、作業の安全に関する教育、指示を行うとともに、定期あるいは随時に作業現場を巡視し、指示事項の遵守状況等の確認と必要な指示を行う。

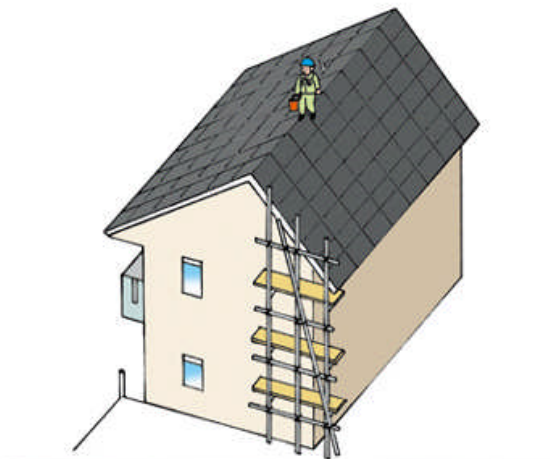
A が、屋根上の 3 人に作業の中止を伝えた。そこで屋根の頂部付近にいた B は地上に戻ろうと屋根上を移動し始め、屋根板の段差につまずいて転倒し、屋根上から約 7m 下の道路に墜落した。

屋根の勾配は 23 度あり、屋根上でつまずいたり、滑ったりすると転落する危険性があったにもかかわらず、屋根上には安全帯のフックを取り付ける親綱等の設備はなく、B を含め作業員全員が安全帯を着用していなかった。

また、建物の外壁塗装作業は終了していたため、災害発生当日は、建物には足場や手すりが全くない状態であった。

塗装工事を請け負った事業場では、工事計画書を作成しておらず、建物の全周に足場を設置するために必要な資材を確保していなかった。また、作業員に対して、高所作業における墜落防止等の安全対策について教育していなかった。

- 1 建物の周囲に、墜落を防止するための足場や手すり等が設けられていなかったこと
- 2 墜落のおそれがある屋根上で、安全帯を使用させずに作業を行わせていたこと

屋根から墜落する危険性があり、手すり等が設けられていなかったにもかかわらず、屋根上に安全帯のフックを取り付けるための親綱等の設備を設けておらず、安全帯を着用させてもいなかった。

- 3 工事計画書がなく、作業員に安全衛生教育を実施していなかったこと

塗装工事を請け負った事業場が工事計画書を作成せず、建物周囲に足場を設置するために必要な資材を確保していなかった。また、作業員に対し、高

所作業における墜落防止等を含めた安全衛生教育を実施していなかった。

- 1 屋根等、墜落の危険がある場所で作業を行わせる場合には、手すり等を設けること
屋根等、作業中に墜落の危険がある場合には、墜落を防止するための足場を屋根等、作業位置まで建ち上げ、あわせて転落防止の手すりを設ける等の措置を講じる。
- 2 作業者に安全帯を使用させること
墜落防止のための手すり等を設けることが著しく困難なときは、親綱を設置した上で作業者に安全帯を使用させて作業を行わせる。
- 3 請け負った工事の計画書を作成し、安全措置に必要な資材を確保すること
工事を請け負った事業場は、安全な作業方法を盛り込んだ工事計画書を作成し、災害防止に必要な資材を確保する。また、日頃から作業者に安全衛生教育を実施し、安全に作業を行うための基本ルールや作業手順を周知徹底する。

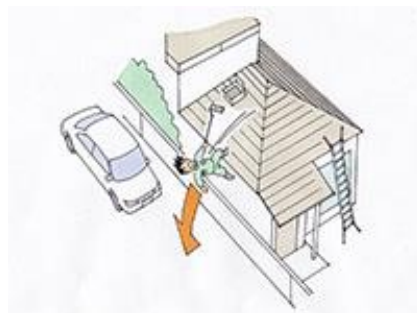
既設木造住宅の屋根塗装工事において、被災者は、塗装用手工具（ローラー）を使い、1階トタン屋根の塗装作業を行っていたところ、高さ3.13mの屋根から隣家駐車場のアスファルト舗装面に墜落し、脳挫傷により死亡した。

本件工事においては、塗装作業する屋根又はその建屋等に足場、手すり、親綱等の設置等による墜落防止措置は講じられておらず、被災者は保護帽、安全帯の保護具を着用していなかった。

- 1 高さ2メートル以上の作業床の端で、労働者に作業させていたにもかかわらず、当該作業箇所には、囲い、手すり、覆い等を設ける等の墜落防止措置を講じていなかったこと。
- 2 墜落による危害を防止するための保護帽を着用させていなかったこと。
- 3 高所での塗装作業の危険性等に係る安全教育が不十分であったこと。

- 1 高さ2メートル以上の作業床の端で墜落により労働者に危険を及ぼすおそれのある箇所には、囲い、手すり、覆い等を設ける等の墜落防止措置を講じること。囲い等を設けることが著しく困難なときは、あらかじめ、親綱を設置した上で、安全帯を使用させる等の墜落防止措置を講じること。
- 2 墜落による危害を防止するための保護帽を着用させるとともに、作業中の保護帽の使用状況を監視すること。
- 3 高所での塗装作業等について、関係労働者に対し、危険性又は有害性及び作業手順等当該作業に関する必要な事項の教育の実施を徹底すること。
