2階屋根でルーフィング材の布敷中に墜落

この災害は、木造2階建て住宅の新築工事において発生したものである。

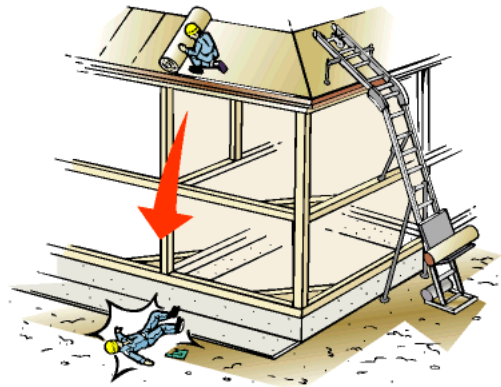
この住宅は、寄せ棟造り2階建ての住宅で、3日前に棟上げが行われ、災害発生当日には屋根に合板の野地板が張られた状態にあった。災害発生当日、被災者と事業主の2人は、午前8時20分頃、現場に到着後、

作業を開始して30分ほど経過した頃、水切り金物の取り付けを終わった事業主が、巻き上げ機で屋根材のスレート瓦を2階屋根上に揚げようとしていたとき、鈍い音がしたので音のした方を見ると、ルーフィング材を敷いていた被災者が軒先から約6m下のアスファルト道路上に倒れていた。

1 墜落防止措置を行っていなかったこと

建て方工事が完了した建物の周囲には、まだ足場が設置されていないのに、足場、ネット等がない状態で作業を行った。

2 安全帯を使用させなかったこと

足場の設置が困難な場合には、安全帯を使用させるべきなのに、使用させていなかった。

3 事業主が作業実施の判断を誤ったこと

事業主が、屋根の勾配が4寸勾配でいつもよりやや緩やかなことから、安全と判断した。

4 足場の設置が遅れたこと。

屋根工事等を始める前に足場を設置することになっていたが、業者の都合や天候のため遅れていた。

1 足場を設置する等の墜落防止措置を行うこと

2階建ての住宅の屋根工事は、地上からの高さが6m以上となることが多く、滑りやすい箇所でもあるので、墜落防止のための足場の設置が必要である。

2 安全帯の使用を徹底させること

墜落防止のための基本は、足場の設置であるが、困難な場合には、必ず安全帯を使用させる。

3 関係業者間の連絡調整を十分に行うこと

元請業者→一次下請業者→二次下請業者のような形態で作業を進める場合には、業者間の連絡調整を十分に行うこと。

4 事業者の責務を遂行すること

足場等については元請事業者が貸与することが多いが、墜落防止措置を行う義務者は作業者を雇用する事業者であり、事業者は自分の責務として対応する必要がある。

5 安全衛生教育等を実施すること

高所で作業を行う労働者に対しては、墜落防止対策等についての安全教育をあらかじめ実施しておくこと。
