1 階屋根の塗装作業を行っていたところ、バランスを崩し墜落

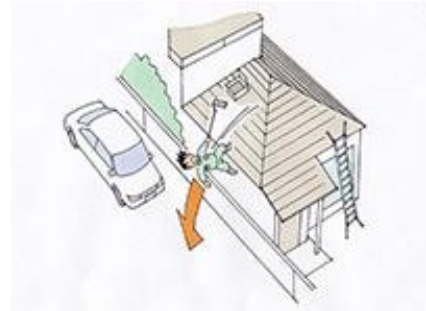
既設木造住宅の屋根塗装工事において、被災者は、塗装用手工具（ローラー）を使い、1階トタン屋根の塗装作業を行っていたところ、高さ3.13mの屋根から隣家駐車場のアスファルト塗装面に墜落し、脳挫傷により死亡した。

本件工事においては、塗装作業する屋根又はその建屋等に足場、手すり、親綱等の設置等による墜落防止措置は講じられておらず、被災者は保護帽、安全帯の保護具を着用していなかった。

- 1 高さ 2 メートル以上の作業床の端で、労働者に作業させていたにもかかわらず、当該作業箇所、囲い、手すり、覆い等を設ける等の墜落防止措置を講じていなかったこと。
- 2 墜落による危害を防止するための保護帽を着用させていなかったこと。
- 3 高所での塗装作業の危険性等に係る安全教育が不十分であったこと。

- 1 高さ 2 メートル以上の作業床の端で墜落により労働者に危険を及ぼすおそれのある箇所には、囲い、手すり、覆い等を設ける等の墜落防止措置を講じること。囲い等を設けることが著しく困難なときは、あらかじめ、親綱を設置した上で、安全帯を使用させる等の墜落防止措置を講じること。
- 2 墜落による危害を防止するための保護帽を着用させるとともに、作業中の保護帽の使用状況を監視すること。
- 3 高所での塗装作業等について、関係労働者に対し、危険性又は有害性及び作業手順等当該作業に関する必要な事項の教育の実施を徹底すること。
