送水管敷設工事の覆工板開口部から墜落

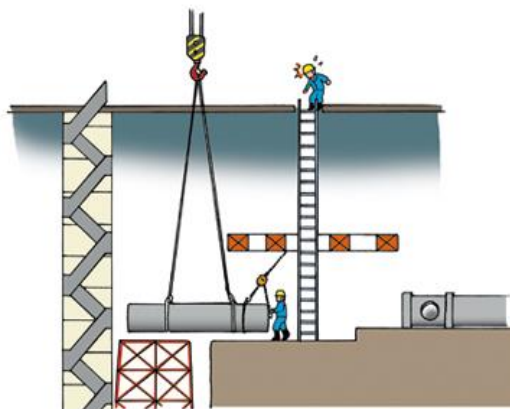
このため、A は開削管路から移動はしごで地上に上がって角材を探し出し、移動式クレーンの合図者に角材を開削管路まで下ろすよう依頼し、自らは移動はしごで開削管路まで戻ろうと覆工板開口部に歩み寄ったときに足を滑らせ 7.5m 下の開削管路の床面まで墜落し、死亡した。

移動はしごは数日前に A から関係作業員が開削管路内に下ろして使用していたもので、脚は開削管路の床面に置き、先端は地上の覆工板開口部から 28cm 突出して、開削管路に番線（ばんせん）で固定していた。

また、覆工板開口部の周囲には、作業員が墜落することを防止するための柵等は設けられていなかった。

- 1 移動はしごの上端が床面から 28cm しか突出していなかったこと

- 2 移動はしごが架けられていた付近の覆口板開口部に、柵等の墜落防止措置が講じられていなかったこと
- 3 禁止されていた移動はしごの使用が黙認されていたこと
- 4 作業に必要な損傷防止の角材があらかじめ作業場所に準備されていなかったこと
- 5 作業の危険性等について安全衛生教育が行われていなかったこと

- 1 はしごは開口部床面から **60cm** 以上突出させること
- 2 作業者が墜落するおそれのある開口部には、墜落防止のための柵等を設けること
- 3 地下の作業場所と地上との間に安全な昇降設備を設け、作業者にその使用を徹底するとともに、移動はしごは撤去し使用させないこと
- 4 作業の内容や手順について事前に検討し、作業に必要な資材はあらかじめ必要となる場所に用意しておくこと
- 5 作業に伴う墜落その他の危険性等について、安全衛生教育を実施すること
