## 外部階段を切離す溶断作業中、地上に墜落

この災害は、建物解体工事において、建物 2 階部分の外部階段を鉄骨梁から切り離す溶断作業中に発生したものである。

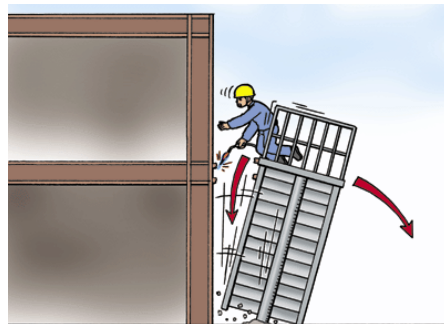
東側の側壁に 2 階部分のベランダが設けられているが、このベランダと外部階段の踊場がつながっており、その踊場上にのり移り、外部階段とベランダ下側に取り付けられている鉄骨梁 2 本のそれぞれの箇所を溶断した。

溶断した外部階段とベランダの鉄骨梁とが切り離されたため、踊場を支えていた支柱が傾き、踊場も傾いた。このため、踊場にいた被災者がベランダとの間の隙間から墜落した。

- 1 墜落の危険のある場所で外部階段を溶断する作業を行ったこと  
切り離される外部階段の踊場という極めて不安定な場所で解体作業を行ったために、踊場を支えていた支柱が傾き、墜落の原因となる隙間ができた。
- 2 解体作業の計画を作成しないで作業を行ったこと  
鉄骨 2 階建建物の解体という危険度の高い作業であるにもかかわらず、ただ漫然と勘にたよって作業をおこなった。
- 3 作業の開始をする前にリスクアセスメントを実施しなかったこと  
作業の状況に応じた危険箇所の評価が行われておらず、しかも、危険性の少ない箇所である 2 階ベランダ側からの解体作業を行うような綿密な作業方法を採用していなかった。
- 4 建築物等の鉄骨の組立等作業主任者を選任することなく、また、その者の作業指揮の下で作業が行われていなかったこと
- 5 万一の場合を考慮し、安全帯を使用するなどの作業方法をとっていなかったこと

6 解体作業時の危険防止のための労働者の安全衛生教育が行われていなかったこと

- 1 鉄骨 2 階建建物の解体という危険度の高い作業を行う場合には、あらかじめ、解体作業計画を作成し、事前に解体作業関係者が集まり、解体作業機械の配置方法、解体作業手順、廃材の撤去作業の方法などについて十分に打ち合わせを行っておくこと
- 2 作業の開始をする前には、作業の流れや進捗状況に応じた作業方法の予測、危険箇所の予測を行い、あらかじめ定められた作業手順に従って、慎重に作業を進めること
- 3 建築物等の鉄骨の組立等作業主任者を選任し、その者の直接の作業指揮の下に作業をチームワークよく進めること
- 4 作業の状況に応じて、墜落防止用の養生ネットを張り、また、安全帯を適切に使用するなど臨機応変な対応を心掛けること
- 5 解体作業時の危険防止のため、関係労働者に対する法令順守事項、安全な作業方法などの安全衛生教育を徹底すること
