橋の欄干支柱固定用のボルト穴をドリルであけていて墜落

この災害は、橋梁の欄干の取替え工事中に発生したものである。

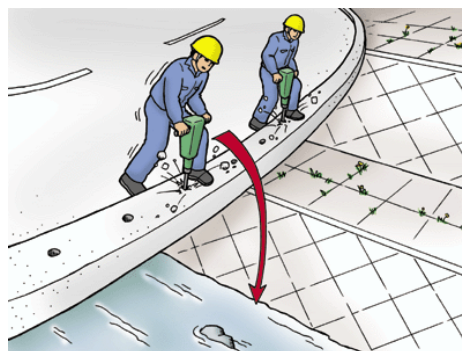
なお、A は 5 本目の欄干支柱についての作業中、約 5m 下の川岸のコンクリート上に墜落したものと推定される。

被災者が作業を行っていた場所は、古い欄干の手すりが取り外された橋床版の端でアンカーボルトの取り付け穴は床版の端からわずか 20cm 程度のところであった。

そのため、電動ドリル等を用いた作業中に墜落の危険があったのに、仮手すりの取り付け、あるいは安全帯の使用などの墜落防止措置を行っていなかった。

高さが 2m 以上の作業床（橋の床版など）の端など墜落の危険がある場所で作業を行わせる場合には、囲い・手すり等の墜落防止措置を行う。

なお、手すりの設置等が困難な場合には、防網（安全ネット）の設置、安全帯を使用させること等を行う。（安衛則第 519・521 条関連）
