木造家屋建築工事中、2階から転落

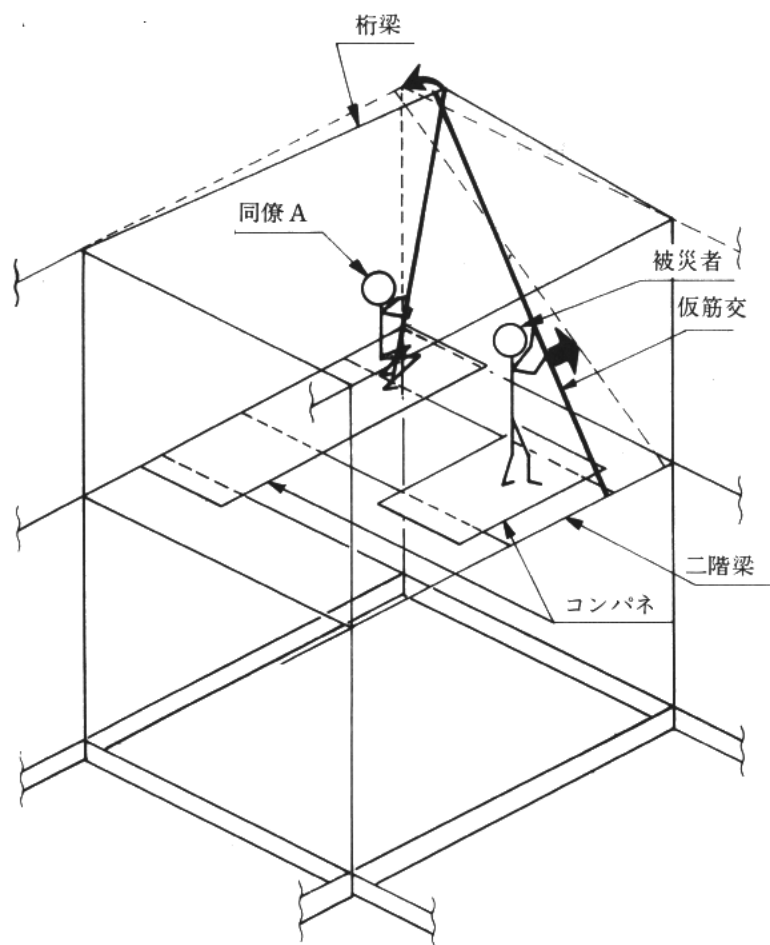
この災害は、木造分譲住宅の構造部材の組立て作業中、2階部分の梁に渡したベニヤ板の上に乗し、柱が垂直になるように長尺の板材を用いて修正作業(建て起こし)を行っていたところ、乗っていたベニヤ板が滑り、ベニヤ板と共に約3.3m下のコンクリート地面まで墜落し、死亡したものである。

なお、作業用の床として使用していたコンパネは、当初釘を打って梁に固定してあったものを、仮筋交をかける際に邪魔になったため、被災者自らがこれを取り外し、位置をずらして 2 本の梁の上に乗せたもので、容易にずれる危険があった。

- 1 安全な作業床を設置していなかったこと。
- 2 現場では、手すり、囲い、防網等墜落防止のための措置は設けられておらず、さらに作業者は被災者を含め、だれも安全帯を着用していなかったこと。
- 3 木造建築物の組立て等作業主任者が選任されておらず、作業の指揮が行われていなかったこと。

- 1 安全な作業床を設置すること。この事例に限って言えば、2 階床を先行して設け、これを作業床として作業を行う方法や、移動式足場を用いる方法が考えられる。
- 2 建前時には必ず防網を張り、また足場を先行して架設できる工法を検討すること。さらに作業の都合上作業床や防網等の設置ができない場合には、安全帯を使用する等墜落による危険を防止するための措置を講ずること。
- 3 木造建築物の組立て等作業主任者を選任し、安全に作業を行うために作業方法の決定や直接指揮を行わせること。
