## 擁壁の天端コンクリートブロック上から転落

この災害は、道路改良工事の一環として、法面保護工である井桁ブロック擁壁工の頂部に歩道とガードレールを設けるための天端コンクリートと呼ばれるコンクリート構造物を設置する工事中に発生した。

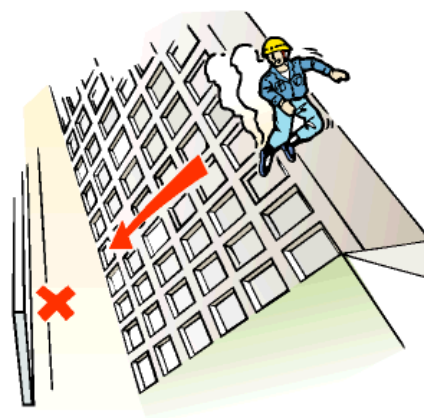
作業は順調に進んでいたが、午後 4 時 14 分頃、No3 ブロックの型枠の取付け作業を担当して被災者が、何故か隣接する既設の No2 ブロック上の中央部あたりから、井桁ブロック擁壁面(傾斜角 63 度、法長 13.1m)にそって転落し、垂直高さ約 11.7m 下の既設道路の側溝蓋に激突し、全身打撲で約 3 時間後に死亡した。

墜落したと考えられる No2 のコンクリートブロックの端の部分は、転落・墜落の危険性があったにも拘らず、囲い、手すいなど墜落防止措置がなされていなかった。

現場の工事責任者等が、作業場所を巡視し、危険場所への立入り禁止等必要な措置を行っていなかった。

特に、休憩後の作業開始にあたって危険箇所の点検を行っていなかった。

コンクリートブロックが交互に設置されることから、一部の墜落防止措置が疎かになるおそれがあるので、コンクリートブロック上にある擬木(ガードレール)設置用の穴等を利用して転落・墜落防止のための手すりの設置等を行なう。

統括安全衛生責任者等工事の責任者は、毎日、作業場所の巡視を行い、墜落・転落防止を始め、作業者の安全確保のため必要な措置の徹底を図ること。

特に、大雨、強風等の後に作業再開をするときには、綿密に作業箇所を点検することが重要であり、また、休憩時間の後においても工事の責任者は同様の点検を行なうことが望ましい。
