## コンクリート橋工事でケレン作業中に転落

この災害は、コンクリート橋架設工事のケレン作業中に発生したものである。

この工事は、高速道の橋梁(長さ約450m)を建造するもので、災害は橋脚上部の橋桁床板の施工中に発生した。

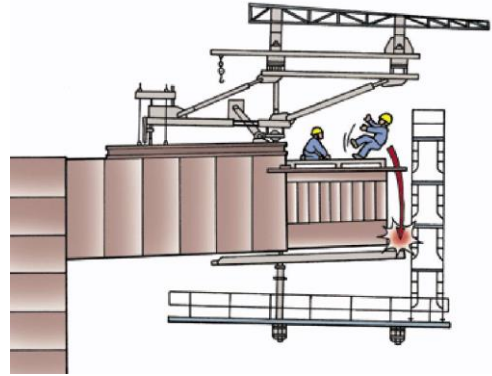
災害発生当日、被災者Aは、1次下請X社との労働者派遣契約にもとづきY社から現場に派遣され、2次下請Z社の作業員Bと2人で橋桁床板形成用のコンクリート型枠の上でケレン棒を用いてケレン作業(型枠に付着したコンクリート片を取り除く作業)を行っていた。Aはコンクリート中枠の端で中枠の上に膝を付いた姿勢で作業を行っていたが、作業を中断して立ち上がったときによろけて、型枠の端と外部足場の間にある隙間(105cm×280cm)から転落し、約5m下の底板型枠の鉄骨、あるいは外部足場の筋交いに激突し頭部を打撲した。直ちに、被災者は病院に移送されたが脳挫傷のため2日後に死亡した。

なお、被災者が落下した隙間には、囲い、手すり、覆い等は設置されておらず、また、被災者は、災害発生時に安全帯を着用していたが使用はしていなかった。

被災者が直前に作業を行っていた箇所は、底板型枠から高さ約5mの作業床(コンクリート型枠)の端で墜落のおそれがあったが、墜落防止のための囲い、手すり、覆い、防網等が設置されていなかった。

なお、他の作業者は親綱に安全帯を取り付けていたが、被災者は安全帯を着用していたものの使用はしていなかった。

この工事現場にはコンクリート橋架設等作業主任者の資格を有する者が2名居たが、1名は現場外に所用で出掛けており、また1名は他の橋脚での作業に立ち会っていたため、被災者のケレン作業については直接指揮をせず、安全帯の使用状況の監視等の職務を行っていなかった。

### 1 墜落防止措置を必ず実施すること

高さが2m以上の作業床の端、開口部等で墜落により危害を及ぼすおそれのある

箇所には、囲い、手すり、覆い等を必ず設置する。(安衛則第519条関連)

なお、これらの措置が著しく困難な場合には、防網を張り、労働者に安全帯を使用させる等の墜落防止措置を講ずる。この場合、安全帯の取付け設備も設置する。(安衛則第519～521条関連)
