解体ガラ投下用の開口部から、地上まで墜落した

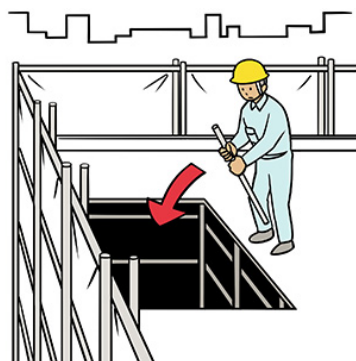
SRC（鉄骨鉄筋コンクリート）造 6 階建てのビル屋上において、解体用の防音シートを張るための足場組み立て作業中、被災者（学生アルバイト）は壁つなぎの部材（長さ 1.3m の単管）を壁つなぎ増設作業中の鳶工に橋渡しをしようとして、屋上床スラブを移動中、解体ガラ投下用の開口部（幅 1.7m×長さ 3m×高さ 23.5m）から、地上（1 階床スラブ）まで墜落して死亡した。

- 1 開口部立ち入り禁止とせず、覆い、囲い、手すりなどの墜落防止措置を講じなかったこと。
- 2 安全な作業スペースを確保せず、屋上を壁つなぎ増設作業のスペースとしたこと。
- 3 安全確保を盛り込んだ作業計画書策定、事業者間の協議組織、連絡・調整がなく、コンクリート工作物解体作業主任者の職務が的確に行われなかったこと。
- 4 不慣れた学生アルバイトに対し安全教育及び負担の軽減や不安全行動の禁止等が不十分であったこと。

- 1 開口部には覆い、囲い、手すりなど墜落防止措置を講じ、周辺を立ち入り禁止とすること。
- 2 適切な場所に作業を安全に行うためのスペースを確保すること。
- 3 開口部の安全対策を盛り込んだ作業計画書の策定、安全確保について事業者間の協議する組織を設けて連絡・調整を密にし、コンクリート工作物解体作業主任者の職務を的確に行うこと。
- 4 不慣れた作業には安全教育を徹底すること。
