## コンクリート打設中、フラットデッキが抜け作業員 5 名が 3 階から墜落

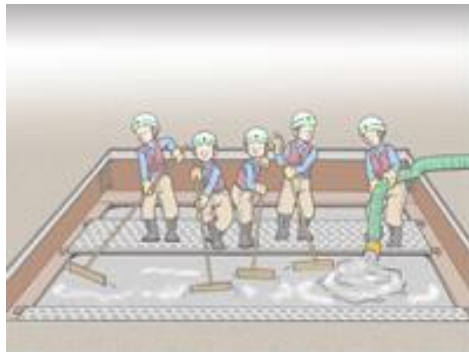
本災害は、3 階エレベーターピット床のコンクリート打設中にフラットデッキが抜け、作業員の 5 名が 2 階床フラットデッキに墜落、さらに 2 階のフラットデッキも抜けて 1 階床に墜落したものである。

災害発生現場は、地上 20 階、地下 2 階のビル新築工事現場であった。災害発生当日はエスカレーターピット床スラブの打設作業を行っており、3 階床から 1.2m 下がった位置で鉄骨梁の下フランジにフラットデッキをかけわたしてあった。11:50 頃、圧送工 1 名、土間工 4 名がエスカレーターピットに下りてコンクリートの打設作業を開始した。12:20 頃、土間工 4 名がコンクリートの均し作業を行っていたところ、フラットデッキの片側が外れて、打設したばかりのコンクリート及び配筋とともに崩壊し、ピット内で作業していた土間工 4 名と圧送工 1 名が崩れたコンクリートとともに転落し、フラットデッキ下部に張られていた落下防止ネットを突き破り、さらに 2 階デッキプレートも突き破り、約 11.35m 下の養生敷き鉄板上に墜落した。

崩壊したフラットデッキのスパンは 3.55m であったが、今回の条件での許容スパンは 2.6m までであり、スパン 3.0m を超える場合、安全性を考慮して中間支保工を設けることが必要とされている。崩壊個所にもフラットデッキ割付図には中間支保工を設けることが表示されていたが、これが行われていなかった。

設計仕様の変更に伴い施行計画が変更になり、当初の計画にあった中間支保工による補強ができなくなった。中間支保工がない場合での強度計算では曲げモーメント、たわみともに基準を満足せず、フラットデッキがコンクリートの重さに耐えられなかった。

施工計画が変更になる場合には、関連個所への影響を確認し、必要な措置をとることが重要である。なお、工事の安全が確保できない変更は行わないこと。

フラットデッキには強度上中間支保工が必要不可欠であった。そのような重要な情報については関係者に周知徹底し、打ち合わせを行い、設置を確認した上で作業を行うこと。
