木造二階建住宅の建築工事において、壁ぬき通しの取付作業中に墜落

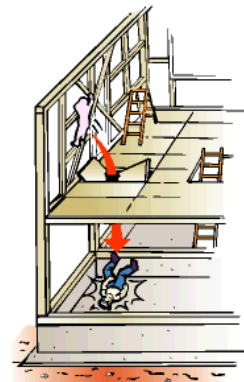
この災害は、2階建木造住宅の建築工事現場において、2階の壁ぬき通し取り付け作業で発生したものである。

午前11時50分頃1階で作業を行っていた者が、コンクリート型枠パネルの割れる音と被災者の悲鳴が聞こえたのでその方向に行ってみると、被災者がコンクリート土間上に墜落していた。

1 コンクリート型枠パネルが割れたこと

本来このパネルに乗って行う作業はないが、何らかの理由で被災者がこのパネルに乗り、それが割れたために墜落したものと考えられる。

2 パネルが固定されていなかったこと

2階仮床のコンクリートパネルは、一枚敷で、釘で2~3箇所が仮止めされているだけであって、敷き方や梁の位置によっては不安定になることもあった。

3 防網等が設置されていなかったこと

コンクリート型枠パネルの敷き方が不十分で開口部が幾つかあったのに、防網を張るなどの墜落防止措置が講じられていなかった。

また、保護帽の着用や安全帯の使用もなされていなかった。

- (1) 木造建築物の組立て等作業主任者が、その職務を励行すること
- (2) 新規入場者に対する教育を実施すること

- (1) 作業手順を定めること
- (2) 安全な作業床を設置すること
- (3) 安全ネット等墜落の防護措置を行うこと
- (4) 仮床材の固定方法等を点検すること
- (5) 保護帽・安全帯の着用を徹底すること
- (6) 足場先行工法による木造建築工事の実施
