建造中の排水処理槽スラブ上で作業中、開口部から転落

この災害は、農業排水処理場の建設工事中に発生したものである。

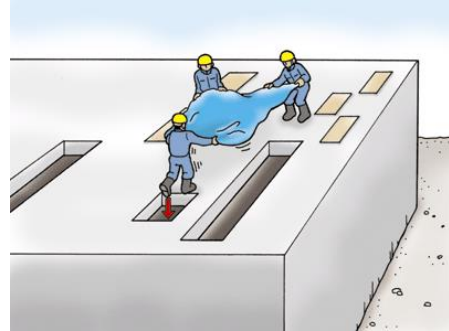
午前 10 時 40 分頃、被災者は 2 人の作業員とスラブ上で、養生用の青のビニールシート(10m×10m)をたたむ作業を行っているときに、ビニールシートで隠れていた開口部(100cm×60cm)から 4.9m 下の排水処理槽内のコンクリート床まで転落した。

なお、当時、スラブ上には、排水処理槽内部に施した防水材の乾燥と点検のために大小(大きいもので 500cm×60cm)20 個の開口部が設けられていた。そのうち 14 個については覆いが設けられていたが、残りの 6 個は開放されたままであった。

災害の直接的な原因は、排水処理槽スラブ上を覆っていたビニールシートを片付ける作業の前に、開口部に覆い等を設けなかったことである。

高さが2m以上の作業床の端、開口部等で墜落により労働者に危険を及ぼすおそれがある箇所には、囲い、手すり、覆い等を設ける。

なお、囲い等を設けることが著しく困難なとき又は作業の必要上臨時に囲い等を取り外すときは、防網を張り、労働者に安全帯を使用させる等の措置を行う。
