新築工事現場の浴室の防水工事の作業中、有機溶剤（トルエン）中毒

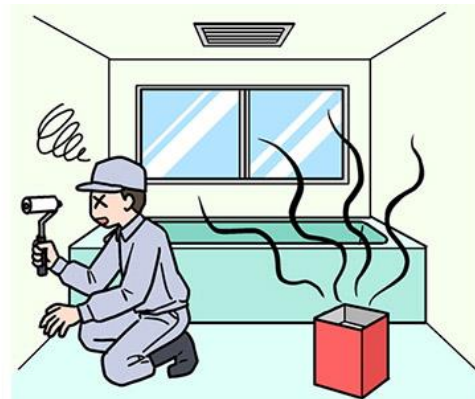
この災害は、新築工事現場の浴室の防水工事で、塗料の塗布作業中に発生した。

被災者は新築工事現場の浴室の防水工事において、壁面にプライマーと呼ばれる塗料を手持ちのローラーを使用して塗布する作業を一人で始めた。他の職人が作業に訪れたところ、浴室内に溶剤臭が充満しており、被災者が倒れているところを発見した。被災者は病院に搬送され、「有機溶剤（トルエン）中毒、一過性意識障害」と診断された。2日間入院加療後に回復し、退院した。

- 1 使用していた塗料に、第2種有機溶剤のトルエンが49%、酢酸エチルが15%以上含まれていたこと。
- 2 有機溶剤業務について、換気を行っていなかったことにより、塗料に含まれていた有機溶剤の蒸気が浴室内に滞留したこと。
- 3 防毒マスクまたは送気マスクを着用して作業していなかったこと。
- 4 事業主の有機溶剤の有害性についての認識が不十分であり、作業者に対する有機溶剤取扱い上の注意事項、中毒発生時における処置等の安全衛生教育を行っていなかったこと。
- 5 有機溶剤作業主任者を選任しておらず、作業の安全についての検討がされていなかったこと。

- 1 屋内で有機溶剤を取り扱う業務については、窓等の開放を行うとともに、ブローア等で強制換気等を行い、有効な保護具の使用を徹底すること。
- 2 屋内作業において、有機溶剤を用いる塗装作業は有機溶剤作業主任者を選任し、ばく露防止のための換気方法、作業方法等を事前に検討すること。
- 3 作業者に有機溶剤の中毒防止のための安全衛生教育を行うこと。
- 4 元請は下請けに対して、有機溶剤中毒防止のための安全衛生教育、換気

方法、保護具の適切な選択と使用方法などについて、指導援助を行うこと。
