エレベーター内装の塩ビシート剥離作業中に急性有機溶剤中毒

本災害は、ビルのエレベーター内装の塩ビシートの剥離作業中に発生した。

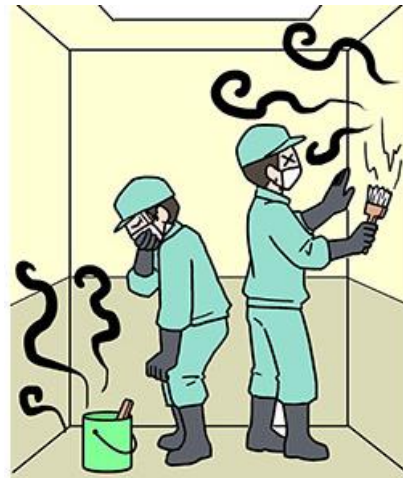
被災者2名は、ビルのエレベーター内部で塩ビシートの剥離作業を行っていた。ジクロロメタンを主成分とする剥離剤を塩ビシートに塗布し、30分程度待つて軟化させてから剥離作業を行うもので、剥離剤の塗布時は作業員1人がエレベーター外から内部の作業員に声をかける等により安全確認を行う手順であったが、災害発生当日被災者2名は、ビル内店舗が一部営業中であったこと等からエレベーター内で扉を閉めた状態で作業を行っていた。2名はそれぞれ有機ガス用防毒マスク（既に破過していたことが後に判明）、簡易防じんマスクを着用して作業を行った。別の作業員が、被災者らに連絡が取れず不審に思い、エレベーター扉を開けたところ、仰向けに倒れた状態の被災者らを発見した。救急隊が到着時、2人とも心肺停止状態であり、急性有機溶剤中毒による死亡が確認された。

- 1 送排風機等による全体換気を行う予定であったにもかかわらず、災害時、送排風機を使用していなかったこと。
- 2 被災者が、有効な吸収缶を取り付けた防毒マスクを着用していなかったこと。
- 3 作業員が2人ともエレベーター内で扉を閉じた状態で有機溶剤作業を行ったこと。

- 1 剥離剤について、リスクアセスメントを行い、有害性の低いものを使用する。
- 2 有効な防毒マスク、送気マスクを使用し、吸収缶は破過時間について適切に管理を行う。
- 3 送排風機等による全体換気を行う。

4 作業員 1 人はエレベーターのかごの外で待機させ、安全状況を確認する。
