天井の吹付け作業中に一酸化炭素中毒

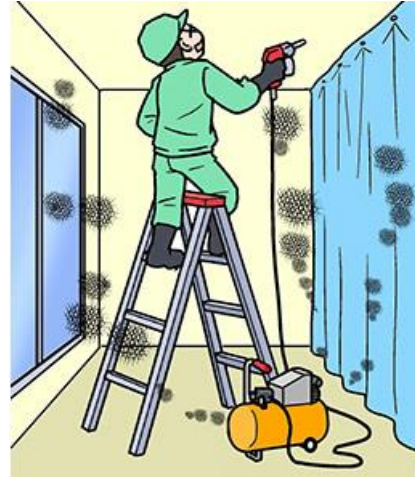
本災害は、天井の吹付塗装作業中に発生した。被災者は、内燃機関式コンプレッサーを使用して、ビルの12階バルコニー天井の吹付塗装作業を行った。作業終了に伴い、コンプレッサーを止めたところ、気分が悪くなり倒れた。発生からおよそ1時間後に同僚に発見された。救急車で病院に運ばれ、一酸化炭素中毒と診断された。

吹付塗装作業を行うにあたり、飛散防止のためのビニール状のシートをバルコニー内に張って作業を行う場所を密閉状態とし、その中で内燃機関式コンプレッサーを設置し使用していた。

この災害の原因としては、次のようなことが考えられる。

- 1 換気が十分できない作業場所で、内燃機関式コンプレッサーを使用したこと。
- 2 内燃機関式コンプレッサーを使用する作業場所の作業方法を含め、作業手順書を作成していなかったこと。
- 3 コンプレッサーの設置場所の確認と換気が行われていなかったこと。

同種災害を防止するためには、次の対策を徹底する必要がある。

- 1 換気が不十分な作業場所で、内燃機関式コンプレッサーを使用しないこと。
- 2 内燃機関式コンプレッサーを置いている場所を施工する場合の、作業方法等を明確に示した作業手順書を作成すること。
- 3 コンプレッサーの設置場所を確認するとともに、必要な場合には排風機を設置するなどにより強制換気を行うこと。
