天井の吹付け作業中に一酸化炭素中毒

この災害は、天井の吹付塗装作業中に発生した。

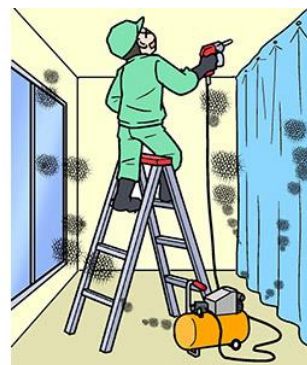
被災者は、内燃機関式コンプレッサーを使用して、ビルの12階バルコニー天井の吹付塗装作業を行った。作業終了に伴い、コンプレッサーを止めたところ、気分が悪くなり倒れた。発生からおよそ1時間後に同僚に発見された。救急車で病院に運ばれ、一酸化炭素中毒と診断された。

吹付塗装作業を行うにあたり、飛散防止のためのビニール状のシートをバルコニー内に張って作業を行う場所を密閉状態とし、その中で内燃機関式コンプレッサーを設置し使用していた。

- 1 換気が十分できない作業場所で、内燃機関式コンプレッサーを使用したこと。
- 2 内燃機関式コンプレッサーを使用する作業場所の作業方法を含め、作業手順書を作成していなかったこと。
- 3 コンプレッサーの設置場所の確認と換気が行われていなかったこと。

- 1 換気が不十分な作業場所で、内燃機関式コンプレッサーを使用しないこと。
- 2 内燃機関式コンプレッサーを置いている場所を施工する場合の、作業方法等を明確に示した作業手順書を作成すること。
- 3 コンプレッサーの設置場所を確認するとともに、必要な場合には排風機を設置するなどにより強制換気を行うこと。
