アースオーガーでプレボーリングの作業中、風管受けが落下してきて地面との間ではさまれる

この災害は、下水道管渠(かんきょ)築造工事において、鋼矢板(こうやいた)の打ち込み作業中に発生したものである。

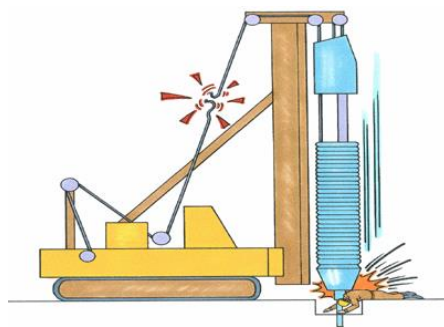
作業員 A がアースオーガーを徐々に移動させて位置決めを行い、作業員 B の合図に従いスクリューを徐々に下降させていたときに、風管受けが突然落下した。そのため、ケーシングに手を添えて誘導を行っていた作業員 C を直撃し、C は風管受けと地面の間に挟まれて、胸部圧迫骨折により死亡した。

1 風管受けのワイヤロープが破断したこと

通常の作業では、スクリューを下降させる際には風管受けを下降させることになっていたが、風管受けを上げたままオーガーを下降させたため、風管受けを吊っているワイヤロープが耐えきれず破断したものである。

2 風管受けの真下で被災者が作業していたこと

風管受けは、ワイヤロープで吊られているため、ワイヤロープが切断すると落下するおそれがあるのに、被災者が風管受けの真下で誘導を行っていた。

また、風管受けには、落下を想定した安全な措置がとられていなかった。

3 風管受けとオーガードライブユニットが衝突する構造になっていたこと

風管受けは、オーガードライブユニットと同じリーダーのガイドパイプに取り付けられていたため、風管受けを上げた状態でオーガーを下降させると、オーガーが風管受けに衝突する構造となっていた。

1 風管受けの落下防止措置を行うこと

風管受けはワイヤロープによって吊られる構造となっているが、ワイヤロープが切断しても落下しないようストッパーの取付け等の措置を行うことが必要である。

2 風管受けの位置が判るような標示等を行うこと

このような作業では、一旦風管受けを取外す等の措置が必要であるが、それが困難な場合には、風管受けの位置を運転者が確認できるように、ワイヤロープに目印を付ける等の措置を行うことが必要である。

3 作業者は風管受けの真下に入らないこと

機械の運転を誘導する場合には、ガイドロープ等を使用して、危険領域から離れた位置で作業を行うことが必要である。

4 安全管理を徹底すること

作業の途中で計画を変更する場合には作業の安全性について十分に検討するとともに、作業開始前の打合せ等で作業者に周知徹底することが必要である。
