くい打機が滑って掘削溝内に落下

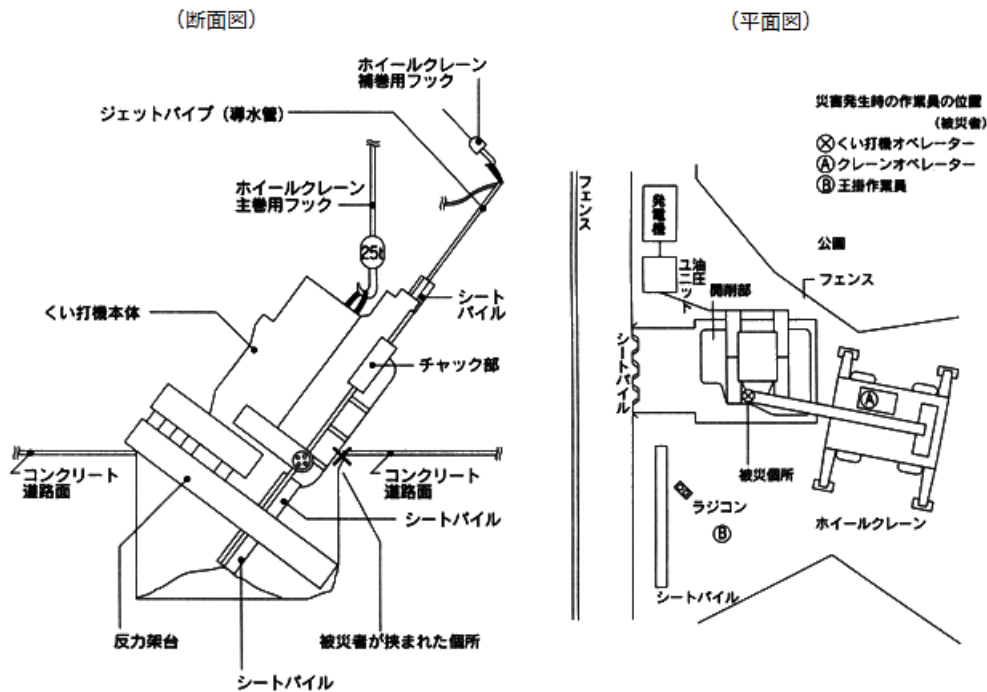
この災害は、下水道管の敷設替え工事において、くい打機を用いて土止めのための鋼矢板を打ち込み作業中、くい打機の架台が滑動してくい打機が掘削溝内に落下し、くい打機を操作していた被災者がくい打機に激突されたものである。

鋼矢板を打ち込む準備が整ったため、被災者が掘削溝内に下り、ラジコン操作によりくい打機のチャック部を動かして、鋼矢板の打込み位置の調整作業を行っていた。その際、くい打機の重心位置が変わり、くい打機を乗せていた反力架台が滑って、くい打機が掘削溝内に落下した。

なお、公園のフェンスが側にあったため、くい打機を設置した場所は十分な広さがなく、また、くい打機に取り付けられていた反力架台も当該機械用のものではなく、小さいものであった。

- 1 くい打機の設置場所が狭く、取り付けられていた反力架台が所要のものより小さいものであったこと。
- 2 くい打機が転倒する危険のある場所に作業者を立ち入らせたこと。

- 1 くい打機は所定の反力架台を用いること。なお、建設現場が狭い等の理由によりくい打機の架台が滑動するおそれのあるときは、くい、くさび等によりくい打機を確実に固定させること。
- 2 くい打機が転倒する危険のある作業場所には作業者を立ち入らせないこと。
