タイヤローラーをトラックに積み込み中、突然動きだしたローラーに挟まれる

県道改修工事が終了し、それに使用したタイヤローラー（機械重量約8トン）を機材置場に搬送するため、9トントラックにローラーを積み込む作業中に本災害が発生した。

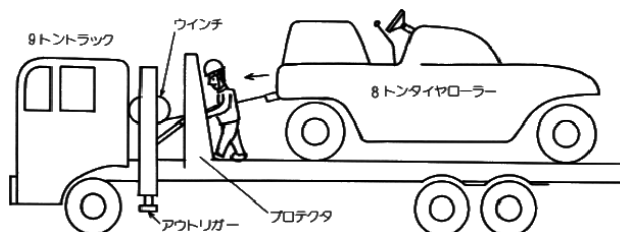
このとき、突然ローラーのエンジンが始動し、荷台上でローラーが後進し、被災者は荷台のプロテクターとローラー後部に挟まれ即死した。

- 1 タイヤローラーが動き出した（エンジンが突然始動した）原因としては次のように推定される。
 - (1) 被災者はローラーを運転し荷台中央部で止めた後、エンジンを止めギヤをローに入れたが、デコンプレバーを引かず（エンジンのシリンダ内の残圧を抜かず）次のウインチの操作に移った。
 - (2) ウインチのワイヤロープを緊張状態にし、トラックを水平状態に戻した後、被災者はさらにウインチを巻いた。
 - (3) この結果、ローラーは前進ギヤ（ロー）に入っている状態で、後方に引っぱられることにより、エンジンが逆回転に始動する逆転現象が生じ、ローラーは後進した（この現象はディーゼルエンジン特有のもので、デコンプレバーを引きエンジンシリンダの圧縮を抜いていけば生じない）。そのほかに次のような原因が考えられる。
- 2 ウインチの操作は地上で行うことが可能であるのに、挟まれる危険のある荷台上で行ったこと。
- 3 この作業の作業方法が定められておらず、作業者の判断で行うことになっていたこと。
- 4 また、被災者はローラーの特別教育を受けていないこと。

- 1 ウインチの操作は荷台上で行わず、地上で行うこと。
- 2 運転席から離れる場合は、エンジンの停止、逸走防止、措置の他、圧縮抜きも行うこと。(ディーゼルエンジンの構造により必要のない場合もある)。
- 3 作業標準を定め、関係作業者に周知徹底すること。
- 4 特別教育を受けた作業員以外の者にローラーを運転させないこと。
