屋上塔屋を解体用機械で解体作業中、塔屋が崩れ落ち解体用機械の運転席を直撃

この災害は、工場解体工事において解体用機械で4階建ての建物の4階屋上塔屋部分を解体作業中に発生したものである。

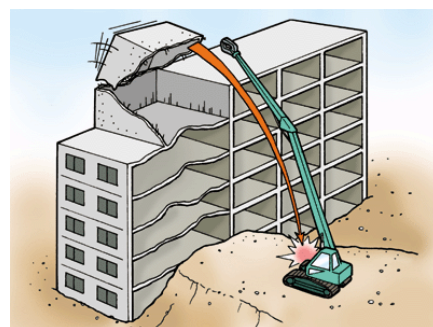
解体中の工場は建築面積約23,000m²の鉄筋コンクリート造4階建ての建物で、その上にコンクリート壁構造の2階建ての塔屋（階段室およびエレベーター機械室）が建てられていた。解体作業は全体を大きく3箇所に分け、災害のあった箇所は下請けを含めて12人で作業を行っていた。作業はロングアーム付き解体用機械のアームの先端に圧砕機（ニブラー）を取り付け、塔屋の鉄筋コンクリート等を小さく破砕、切断し地上につかみ降ろしていた。

災害発生当日の午後4時半頃、塔屋の解体をしていたところ、解体中の塔屋の壁面が約7m（約20t）ほど一気に崩れ落ち、作業中の解体用機械運転席の上に落下した。

解体用機械はそのときの衝撃で旋回しながら逸走し、解体中の建物に当たって停止した。運転者は運転席に閉じ込められたため、消防隊に救出され病院に収容されたが多発外傷による出血性ショックにより死亡した。

- 1 コンクリート造工作物の解体の作業を行うにあたり、あらかじめ適切な作業計画を定めずに作業を行ったこと
- 2 解体中の屋上の塔屋は鉄筋コンクリート壁構造であったが、解体に際し、先に塔屋の南北面の壁部分を解体した後、次に塔屋の屋根スラブを残したまま西側の壁部分を破砕したため、屋根スラブ全体を東側の壁だけで支える状態となったこと
- 3 屋根スラブを支えることとなった東側の壁部分は階段室側であったため、窓用の開口部があり、壁部分が少なく屋根スラブの重量を支えきれず崩壊したこと
- 4 解体作業を行っていた建物の高さが、解体作業のために使用していた解体用機械の能力の限界に近い状態であったため、解体作業が極めて不安定な状態で行われていたこと

- 1 コンクリート造工作物の解体の作業を行うときは、その工作物の倒壊、物

体の飛来・落下等による危険を防止するため、あらかじめその工作物の形状、き裂の有無等を調査し、作業の方法および順序、使用する機械等の種類および能力等が示された作業計画を定めること

- 2 屋上の塔屋等のコンクリート壁構造の工作物を解体するときは、解体中にコンクリートスラブ等の長大かつ重量の重い構造部分が、一時的に不安定な状態にならないような方法および順序により解体作業を行うこと
- 3 高層のコンクリート工作物等を解体しようとするときは、使用する解体用機械等の種類および能力について、危険防止の観点から十分な能力のある機械を使用すること
