推進工法の工事において、油圧ジャッキが外れてスペーサーが飛来

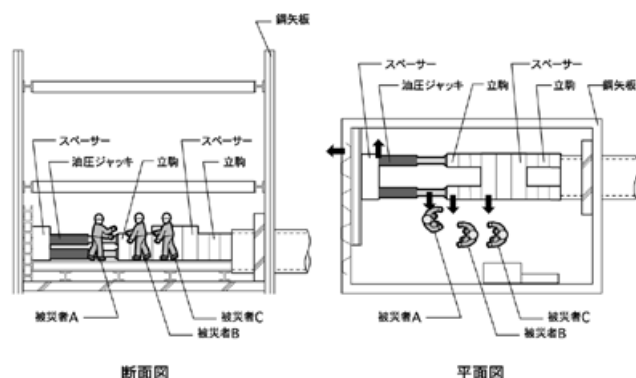
この災害は、流雪溝送水管を推進工法により敷設する工事において、被災者ら4名が深さ5mの発進立坑内部で油圧ジャッキのストローク長を測定する等の作業をしていたところ、油圧ジャッキと鑄鉄管の間に入れていたスペーサーがはね飛んだものである。

災害発生当日午前中、7本目の推進管を油圧ジャッキで押し込んでいるとき、油圧ジャッキの右側のストロークが約2cm左側に比べて長く送り出されていることがわかったので、右側2本の油圧ジャッキの後方部分に厚さ2cmの鉄板を挟み入れた。

午後、8本目の推進管を油圧ジャッキで押し込んでいる際に、再度、油圧ジャッキのストローク長が不均等に送り出されていたので油圧ジャッキを引き戻し、油圧ジャッキの後方に厚さ2.5cmの鉄板を2枚挟み入れた。そして、再度、油圧ジャッキを約100cmストロークさせたとき、油圧ジャッキ本体後部が、右方向に滑り、スペーサーが横方向にはね飛んだ。このとき、立坑の底部、油圧ジャッキストラット等のすぐ横で油圧ジャッキのストローク長の測定などの作業を行っていた被災者3名が飛来したスペーサーの直撃を受けて被災したものである。

- 1 油圧ジャッキの推進力の反力を受ける支圧壁の耐力が不足しており、支圧壁が左右不均等に後退したため、支圧壁面が推進軸に対して直角を保てなくなったこと。
- 2 油圧ジャッキ、ストラット、鋼製スペーサーの横方向の変位が防止されおらず、推進圧力軸のぶれを食い止めることができなかつたこと。
- 3 支圧壁の左右不均等の後退という事態に対応して、鉄板を挟み込むという安易な方策を採ったため、油圧ジャッキ後方が横滑りしやすくなったこと。
- 4 狭隘な立坑内において油圧ジャッキのストローク長の測定等の作業を行う

- ために、合計が約 150t の推進力で作動している油圧ジャッキに近づいたこと。
- 5 油圧ジャッキ操作中の作業の方法、手順および異常時の措置などを示すマニュアルが整備されていなかったため、ストローク長の測定などの作業を作動している油圧ジャッキに近づいて行っていたこと。

- 1 支圧壁の耐力について、コンクリート壁を打設するなど堅固な構造、および支圧壁背面の地盤改良を施す等の方法により、安全を考慮して強度に余裕を持たせたものとする。こと。
なお、支圧壁が推進軸に対して直角を保てなくなった場合は作業を中断し、その原因を解明し、支圧壁全体を設置し直す、背面地盤を改良する等の抜本的な対策を講じ、安全を確認してから作業を開始すること。
- 2 推進工事施工中に実推進力を常時把握、検討し、当初計画を上回る場合には、支圧壁等の補強などの対策を講じること。
- 3 油圧ジャッキおよびストラット、スペーサーなどの横方向の変位を防止する措置を講じること。
- 4 油圧ジャッキに推進圧力が作用している場合には、その周辺に、必要以上に作業員を近寄らせない措置を講じること。
- 5 油圧ジャッキ操作中の作業の方法、手順および異常時の措置などを示すマニュアルを整備すること。
