道路舗装工事において移動中の締め固め機が転倒

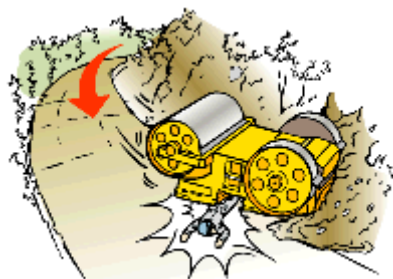
下り勾配が 12 度の急カーブを曲がったところで、運転者はマカダムローラーを一旦停止させ、後進を試みたとき、車輪が空転して機体がスピンし、進行方向に対して 180 度反転した状態のまま道路の下方に降下し続けた。

マカダムローラーは、それから約 40m 降下した地点の路肩に突出していた岩石に乗り上げて転倒し、運転者は投げ出されてローラーの下敷きとなり死亡した。

- 1 急勾配な路面に碎石が散乱しており、滑りやすい状況にあったこと
- 2 無理な運転操作によって、ローラーがより不安定な状態となったこと
- 3 ローラー搬送についての作業計画がなかったこと
- 4 誘導員の配置等が行われていなかったこと
- 5 安全教育が実施されていなかったこと

- 1 車両系建設機械を自走することが危険な場所では、運搬車を使用すること
- 2 車両系建設機械が自走して移動する場合は、運行経路の安全を確保すること
- 3 車両系建設機械の搬送に当たっては、作業計画を定めて必要な安全対策を講じること
- 4 安全管理体制を整備し、活動の活性化を図ること
- 5 作業員等に対する安全教育を実施すること
