## 押土作業中ブルドーザーとともに転落

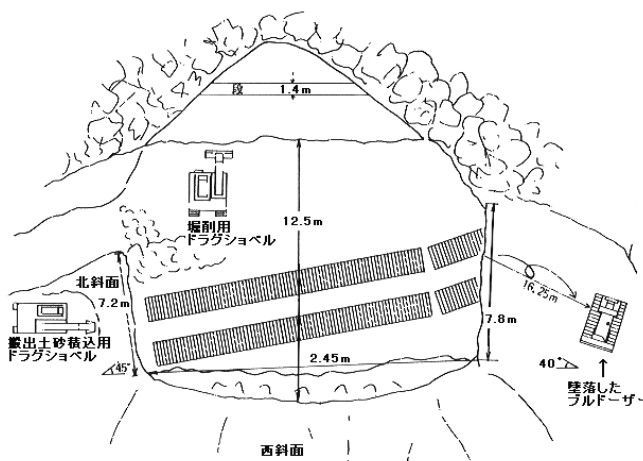
災害発生当日は、高さ 19m のところまで掘削が進んでおり、ドラグ・ショベル及びブルドーザーの稼働スペースは南北方向が約 24.5m、東西方向が約 12.5m となっており、南端が約 7.8m、北端が約 7.2m の幅でそれぞれのその下は勾配  $40^\circ$  及び  $45^\circ$  となっていた。

しばらくして、ブルドーザーの姿が見えないのに気付き、捜したところ、南端より約 10m 下の斜面に転落しているのを発見した。被災者は車体と転落した際折れ曲がったヘッドガードの間に挟まれており、救出されたものの病院で死亡した。

- 1 掘削作業場南端の地山が崩壊したこと。
- 2 ブルドーザーが後退して、掘削作業場の端に近づきすぎたこと。
- 3 掘削作業場の端の地山が崩壊し、ブルドーザーが転落する危険があったにもかかわらず誘導者を配置していなかったこと。

- 1 路肩、傾斜地等で車両系建設機械を用いて作業を行う場合において、当該車両系建設機械の転倒又は転落により作業者に危険が生ずるおそれのあるときは、誘導者を配置し、その者に当該車両系建設機械を誘導させること。
- 2 車両系建設機械を用いて作業を行うときは、あらかじめ適切な作業計画を定めその作業計画により作業を行うこと。
