ドラグ・ショベルでU字溝をつり上げ作業中、U字溝に激突される

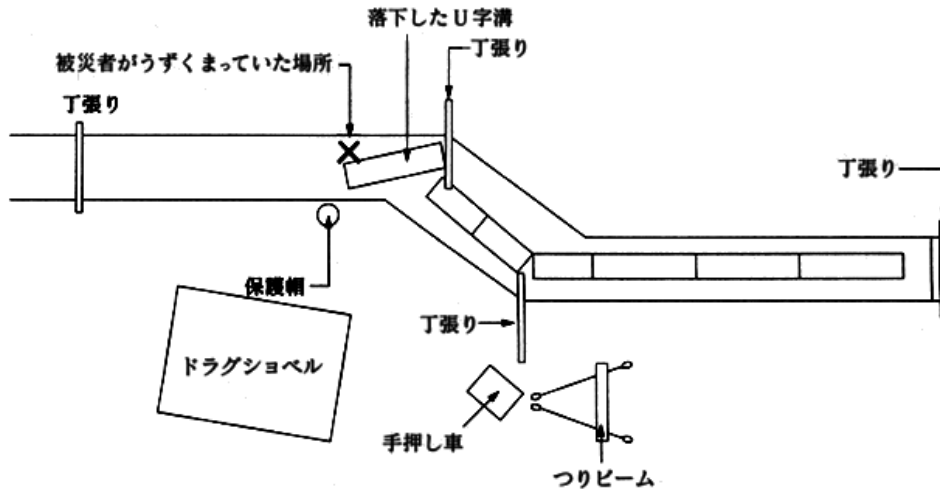
図 1 災害発現場

午前中に、図 1 のように直線部分に 4 個、約 60 度折れた部分に 2 個の計 6 個の U 字溝を設置した。

午後からは、午前中に敷設した U 字溝に続き、また折れる箇所に 7 個目を敷設することになっており、6 個目の U 字溝との接続の関係で、7 個目の U 字溝については片側の一部分を縦 25cm、横 40cm の大きさに切断した。

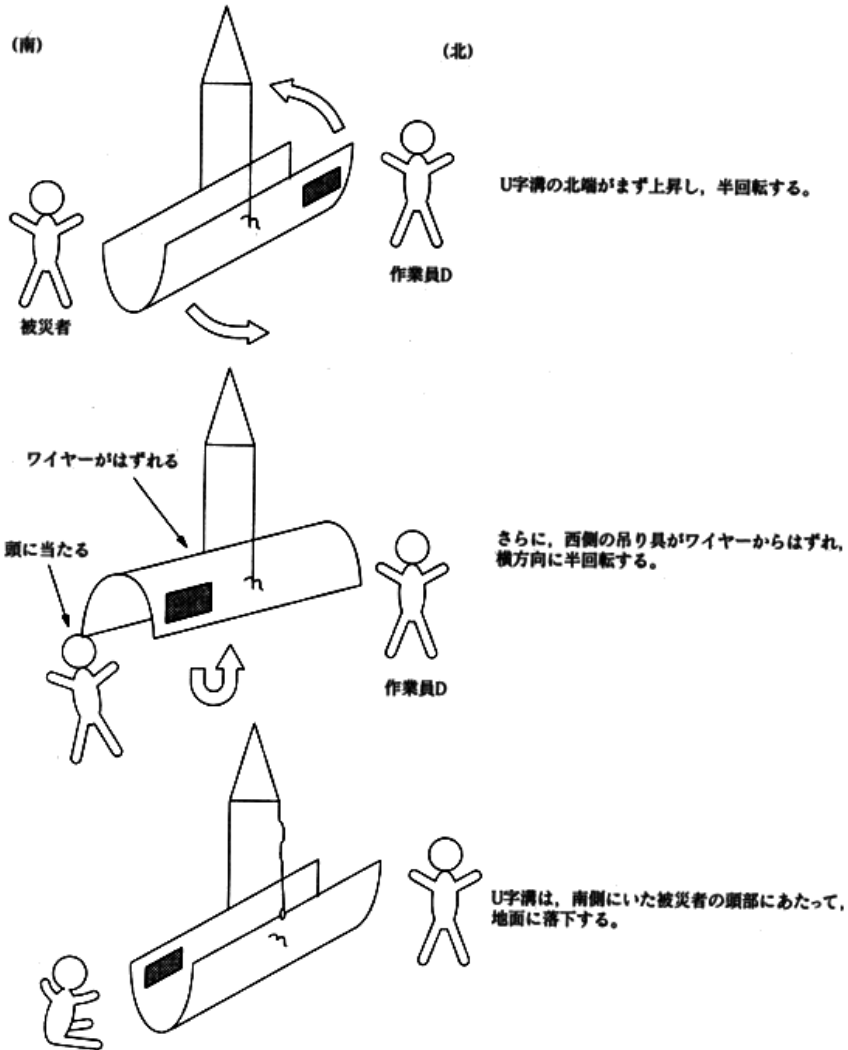
図 2 U字溝の落下の状態

その後、B と C が午前中と同じ要領で L 型ボルトにつりビームを掛け、A が U 字溝を吊り上げると、切断した側が軽くなったため斜めずりの状態になった。

斜めずりの状態のまま A は被災者と D が U 字溝を布設するために待機している方向に U 字溝を移動させた。被災者と D の間に U 字溝が運ばれてきたと同時に、反動で U 字溝が図 2 のように L 型ボルトを支点に 180 度回転して、被災者に当たった。

なお、L 型ボルトには大きな変形等は見られなかった。

- 1 ドラグ・ショベルをつり作業に用いたこと。
- 2 U 字溝の重心が偏っている状態でつり移動させたこと。
- 3 不安定な状態でつり上げられた U 字溝の周囲に作業員を配置したまま作業を行ったこと。

- 1 つり作業については、移動式クレーンを用いること。
- 2 つり上げた荷と接触またはつり上げた荷の落下により作業者に危険が生じるおそれのある箇所に作業者を立ち入らせないこと。
