## ドラグ・ショベルで掘削作業中、バケットと掘削土壁の間に挟まれる

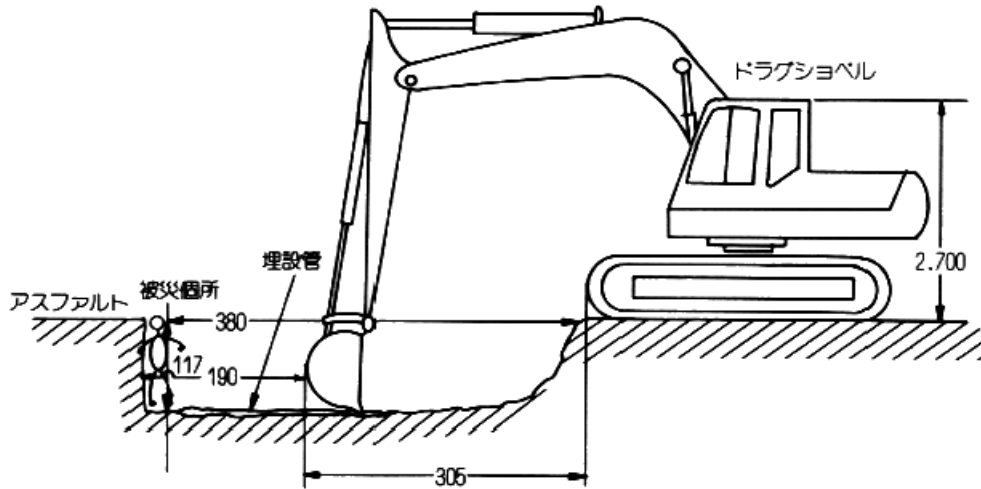
A はドラグ・ショベルを運転し、掘削面をならそうとバケットを前方に振り出し、手前に引くと、まだ手掘りの作業をしていた被災者 B がバケットの向こ

う側に倒れていた。

- 1 手掘り作業中の B のすぐ近くにドラグ・ショベルを止めていたことから、結果的にドラグ・ショベルの作業半径内に作業者を立ち入らせていたこと。
- 2 ドラグ・ショベルのオペレーターが手掘り作業の終了の有無を確認せず、作業を開始したこと。
- 3 機械掘削と手掘りの混在作業にもかかわらず、誘導員等を決めずに作業を実施していたこと。

- 1 手掘り作業の行われている場所の周辺に、ドラグ・ショベルを止めないこと。やむを得ず、機械掘削と手掘りの混在作業を実施する場合であっても、ドラグ・ショベルの作業半径内には作業者の立入り禁止措置を講ずる、または、誘導員を配置し、この者の誘導に従って作業を実施させること。
- 2 作業箇所周辺における危険の有無について、作業開始前に確認を行わせる等、日ごろから安全教育を徹底しておくこと。
