運転誤操作でドラグ・ショベルのバケットが激突

この災害は、道路の側溝新設工事現場において、雨水枥（以下枥という）をドラグ・ショベルでつり上げ、据え付ける作業中、当該ドラグ・ショベルのバケットが不意に動き、枥の高さ調整をするために近くにいた作業者に激突し、死亡したものである。

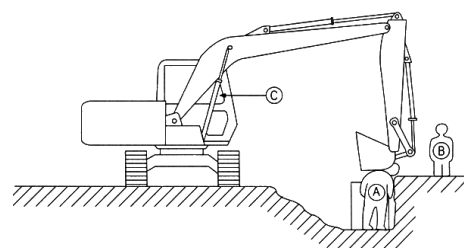
C は、合図に対して、玉掛けの状況を良く見ようとドラグ・ショベルの運転席で身を乗り出すように体を動かした。この時、体の一部がアーム操作のレバーに接触したため、急にバケットが移動して A に激突し、さらにバケットと地面の掘削面の間に挟まる形で A は被災した。

- 1 ドラグ・ショベルを用いて雨水桝のつり上げ作業（用途外使用）を行っていたこと。
- 2 車両系建設機械の可動範囲内に作業者を立ち入らせていたこと。
- 3 車両系建設機械を使用するにあたり、一定の合図等を定めていなかったこと。また、運転手においては、防寒のため着膨れ状態であったこと。

- 1 あらかじめ作業内容に応じて移動式クレーン等適切な機械の使用、作業者の配置等を定めた作業計画を作成し、周知すること。
- 2 荷等のつり上げ、運搬、据付け作業には移動式クレーンを使用し、車両系建設機械の用途外使用をしないこと。
- 3 車両系建設機械の可動範囲内に作業者を立ち入らせないこと。やむなく作業者を立ち入らせて作業を行うときは、誘導者を配置するとともに、一定の合図を定めて作業を行うこと。
- 4 安全作業標準を作成し、その周知と順守の徹底を図り、当該作業に係る危険および危険要因を具体的に示した安全教育を実施し、安全意識の向上を図ること。
