## 下水道改修工事現場でドラグ・ショベルの運転者が切梁に激突

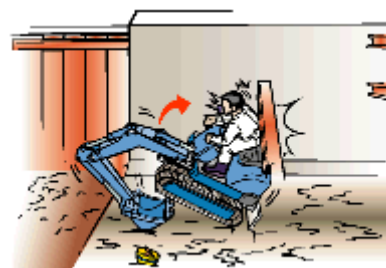
この災害は、改修中の下水道内でドラグ・ショベルを運転中、両側の壁に打ち込まれた矢板を補強する切梁と運転手の背中が接触し胸部がはさまれたものである。

水中ポンプの点検に行った同僚が点検を終え戻ってくる途中、現場の下水道内において、先に水路内に降ろしたドラグ・ショベルの運転席で操作レバーと鋼製の切梁との間に身体が挟まれている被災者を発見した。

- 1 矢板側面を補強する鋼製の切梁が取り付けられた状態では、ドラグ・ショベルが走行するには地面からの高さが不足しているのに走行したこと。
- 2 ドラグ・ショベルが鍵をつけたままの状態では放置されていたこと。
- 3 ドラグ・ショベルの運転を法定の技能講習修了者でもなく、特別教育を受けた者でもない者が運転したこと。
- 4 ドラグ・ショベルにヘッドガードが装着されていなかったこと。

- 1 作業指揮者を配置し、作業開始前の明確な指示と遂行状況の管理を行うこと
- 2 狭隘な場所における運行経路の安全確認を行うこと
- 3 車両系建設機械の運転は有資格者に行わせること

- 4 作業マニュアルの見直しと安全教育を実施すること
- 5 ドラグ・ショベル等の管理を徹底すること
- 6 ヘッドガードの装着機械を使用すること
