橋台の撤去作業中にドラグ・ショベルが滑り落ち、周辺の作業者が挟まれる

この災害は、河川の橋梁架替工事において、旧橋台の撤去作業中に発生したものである。

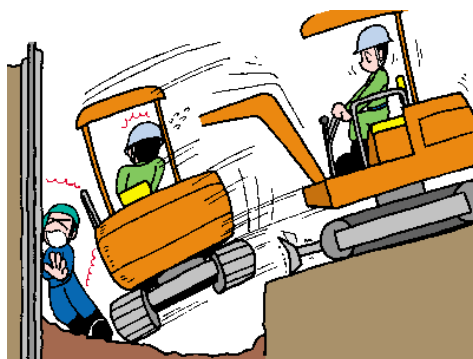
ところが、土砂をバケットですくい上げアームを回転させた時、ドラグ・ショベルが急に掘削した箇所に半回転しながら滑り出し、シートパイル部に横向きに激突して停止した。

このとき、その箇所でシートパイルの「土落とし」を手作業で行っていた作業員が、ドラグ・ショベルの運転席のガードパイプとシートパイルに頭を挟まれた。

- 1 ドラグ・ショベルの前部を約 14 度傾斜した場所に、後部を滑り易い軟弱地に設置して作業を行っていたこと
フーチング上端部は斜面で、作業の進行に伴い、水分を含んだ土砂が堆積して滑り易くなり、ドラグ・ショベルを固定していた排土板がきかなくなった。
- 2 シートパイルの「土落とし」を行う作業員が、作業中のドラグ・ショベルに接触するおそれがあるにもかかわらず、ロープ、バリケード等による立ち入り禁止措置を行わず、また、誘導者も配置していなかったこと
- 3 被災者は、朝礼時にドラグ・ショベルの旋回半径内に立ち入らないよう注意を受けていたにもかかわらず、その立ち入り禁止区域内で作業をしていたこと

- 4 使用したドラグ・ショベルの能力が不十分で、作業者が無理な作業を行ったこと
- 5 橋台の撤去作業について、その手順を定めておらず、ドラグ・ショベルの運転者の判断に任せていたこと
- 6 安全管理が不十分であったこと

- 1 車両系建設機械を用いて作業を行うときには、作業現場の状況を把握したうえで、作業計画を定め、関係作業者に周知すること
建設機械は能力、作業半径等について検討し、作業者が安全に作業できるものを使用するように定め、変更する必要がある場合には、現場の作業者の独断で変更することのないように指導を徹底する必要がある。
- 2 稼動中の車両系建設機械に接触することにより作業者に危険の生ずるおそれのある箇所には、ロープ、バリケード等により立入禁止措置を行うこと
また、作業の都合上、やむを得ずその区域内への立入が必要なときには、誘導者を配置し、その者に車両系建設機械の誘導を行わせること
- 3 元請事業場は統括安全管理体制を整備し、現場の巡視、下請作業者の安全教育の援助指導等安全管理を徹底すること
