生コンをパワー・ショベルのバケットに入れて運搬作業中、路肩に接近しすぎて横滑し、バケットが被災者を直撃

この災害は、高架橋の橋脚耐震補強工事現場において、パワー・ショベルにより運搬された生コン打設、均しの作業で発生したものである。

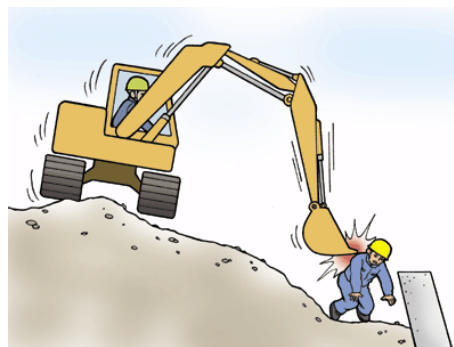
災害発生当日、パワー・ショベルのバケットに生コンを入れ、前進にて生コン打設現場付近に行き停車した。このとき、右側（谷側）履帯の前方が路肩付近にある石（45cm×26cm）に乗り上げていた。その後、上部旋回体を約 90°右回転させて生コン打設位置までバケットを移動させて停止させたところ、パワー・ショベルの右側履帯前方が谷側方向に滑り、路肩が崩れてパワー・ショベルの本体が約 30°不意に傾いたため、バケットが下がり、生コン打設現場付近にいた被災者がバケットに押しつぶされたものである。

- 1 パワー・ショベルの運行する作業用道路は、車体全幅と比較して、必要な幅員より狭く、また、パワー・ショベルの転倒、転落を防止する措置等がなかったこと。
- 2 パワー・ショベルが路肩近くで、かつ、右側履帯前方を石に乗り上げた状態で停車させたこと。
- 3 パワー・ショベルを用いてコンクリート打設作業を行うに際して、作業者がパワー・ショベルの可動範囲内に立ち入ったこと。
- 4 パワー・ショベルを用いてコンクリート打設作業を行うに際して、使用する車両系建設機械の種類および能力、運行経路、作業の方法について、事前に十分な検討が行われておらず、適切な作業計画を立てずに作業が行われたこと。
- 5 作業現場の安全管理体制が不十分であったこと。

- 1 パワー・ショベルの運行する作業用道路は、車体全幅と比較して、必要な

幅員を確保するとともに、路肩の崩壊によるパワー・ショベルの転倒、転落を防止するための措置等を講じること。

- 2 運転者は、パワー・ショベルを停車させるとき、路肩崩壊によるパワー・ショベルの転倒、転落等のおそれのない安全な場所に停車させること。
- 3 パワー・ショベルを用いてコンクリート打設作業を行うに際しては、監視人の配置、作業手順の徹底、警告灯の使用等により、作業者をパワー・ショベルの可動範囲内に立ち入らせないこと。
- 4 パワー・ショベルの能力、運行経路、作業の方法等について、事前に十分な検討を行い、適切な作業計画を立て、作業計画に従って作業を行わせること。
- 5 作業現場の安全管理推進者を選任し安全管理を徹底するとともに、作業者に対する危険予知訓練等の安全教育を十分に行うこと。
