## 特別高圧送電線の近くで、トラッククレーンを使用して、鉄筋の束を荷卸し作業中に感電

この災害は、個人住宅建設工事において、トラッククレーンを使用して鉄筋の束の運搬作業中に感電したものである。

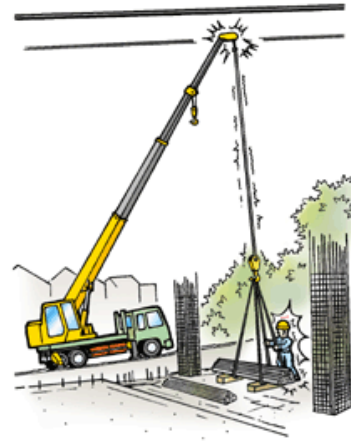
午前 11 時過ぎ、建物等の配筋工事を行っていた下請会社の社長からの要請により、鉄筋の運搬を指示された A はクレーンを送電線(特別高圧 66,000v)の真下から約 4m 離れた位置に据え付けた。下請会社の作業員 C は台付けワイヤロープにより、鉄筋の束を玉掛けし、運転士 A に巻き上げ合図をした後、荷卸し場所へ移動した。A はクレーンのジブを 19.1m とし、右旋回して荷卸し場所に搬送し、約 1.5m まで巻き下した。C は荷が振れないように両手で押え、準備した角材の上に荷を卸すため、位置ぎめの合図を A に送った。A が合図に従って、ジブの旋回、起伏を行っていると、突然「バチッ」と音がして、C が荷の上につ伏せに倒れた。ジブが送電線に接近しすぎ、送電線からの放電により感電したものである。

- 1 特別高圧(66,000v)の送電線の下部でトラッククレーンを使用する作業にもかかわらず、感電の危険を防止するため、送電線に絶縁用防護具を装着するなどの措置を行わなかったこと。
- 2 トラッククレーンのジブの先端が送電線に僅か 0.9m まで接近したため、送電線からの放電により被災者が感電したこと。
- 3 被災者が荷(鉄筋の束)の振れを止めるため、両手で台付けワイヤロープを押

えたとき、それを介して被災者に電流が流れたこと。

1 特別高圧送電線(66,000v)の下でトラッククレーンを使用する際には、送電線に絶縁用防護具を装着するか、監視人を配置し、安全な離隔距離が、確保できるようにクレーン作業を監視させること。

2 特別高圧送電線とトラッククレーンのジブ先端との安全な離隔距離は、2.2m 以上を確保すること。

3 特別高圧送電線の下でトラッククレーンを使用する際には、事前に、送電線の所有者との作業の日程、作業方法、送電線の防護措置、監視の方法、送電線の所有者の立会い方法等について打ち合わせを行うこと。
