携帯用丸のこで右大腿部を切る

この災害は、シールド工事の地上部分にある土砂搬出設備のホッパー上方で、泥土飛散防止のための蓋を作る作業中に発生したものである。

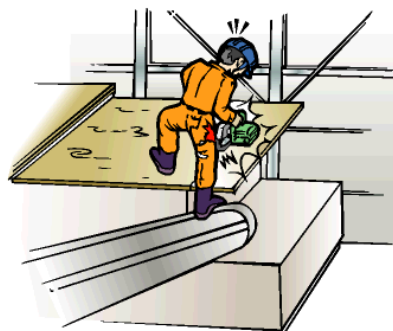
工事は、第一次の掘進が終了し、第二次の掘進を開始するための準備の段階にあり、この準備作業はシールド内からベルトコンベヤーで運ばれてきた残土がホッパーに落下する際に泥土がはねて飛散することを防止するため、上部開口部のベルトコンベヤー落出口および監視カメラ部分を除き全面に栈木を付けたコンパネを敷き、くぎを打って固定するというものであった。

午後 3 時頃、職長とホッパー内にいた作業員がそこから作業用通路に出ようとしたとき、「わっ」という声が聞こえたので、声の方を見ると、被災者が左手で激しく出血している右大腿部を押さえ、右手に回転したままの携帯用丸のこを持ったままベルトコンベヤーの端に立っていたのが発見された。

被災者が使用していた携帯用丸のこ盤の接触予防装置を確認したところ、移動する覆いの部分が固定覆いの中に入ったままであった。

楕円形のホッパー開口部をコンパネで蓋をするには、コンパネを切断しながら寸法合わせを行っていく必要があるが、被災者はホッパー上部にコンパネをのせ、右足はベルトコンベヤーの V ベルトカバーの上へのせる等不安定な姿勢で作業を行っていた。

- 1 携帯用丸のこ使用に関する安全対策等を確実にこなうこと
 - (1) 歯の接触予防装置の機能を作業開始前点検により確認し、異常があれば補修するか、使用を停止する。
 - (2) 携帯用丸のこは、回転させたまま、あるいはスイッチに指をかけたまま持ち運ばない。
 - (3) 携帯用丸のこを使用して切断作業を行う場合には、作業者の安全な足場を確保する。
- 2 作業管理を十分に行うこと
作業計画の変更を行う場合には、改めて作業の方法、作業手順、安全措置などについて検討し、関係作業者にも徹底する。
- 3 安全管理体制の整備等を行うこと
 - (1) 元方事業者は、統括安全衛生責任者等を選出し、関係請負人の作業の調整を十分に行うことが重要である。
 - (2) 人員配置は、作業員の技量を熟知している事業者が行う。
 - (3) 危険な機械を取り扱う作業等については、作業マニュアルを作成し十分な教育訓練を行う。
