木造平屋建築工事において、小屋組が据付け中に倒壊し、作業者が墜落

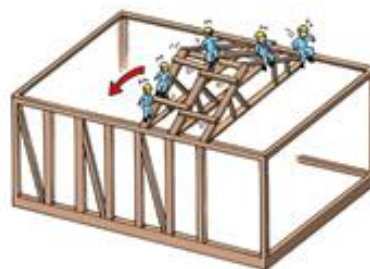
この災害は、畜舎用の木造平屋建築工事中に、トラス構造の木製小屋組（屋根を支えるための骨組）が倒壊し、作業中の下請けの作業員 4 名が被災したものである。

建築物の広さは 21m×14m で、軒の高さが 4m であり、地上で組んだ小屋組を移動式クレーンでつり上げて桁上に据え付ける工事を行っていた。

つり上げた小屋組上で下請けの作業員 5 名が玉掛けの外し作業及び小屋組と桁との釘打ち等の接合作業を行っていたが、3 本のトラスを組んだ小屋組を据え付ける作業中、玉掛けロープを外して 2～3 分後に突然小屋組が北向きに倒壊した。小屋組の倒壊とともに 5 名も墜落し、1 名は床に飛び降り負傷を免れたが、他の 4 名は負傷した。

今回の工事では、事前に安全な作業について検討し作業計画を立てることをしていなかった。また、3 本のトラスを組んだ小屋組は、トラスを製造した会社が定めた「施工要領書」に沿った作業手順書どおり組み立てられていなかった。さらに、作業を行うにあたり足場及び防網は設置しておらず、作業員は保護帽を着用していたものの安全帯は着用していなかった。

- 1 安全に作業を行うための作業計画を立てていなかったこと
工事を開始する前に高所での小屋組据付け作業における危険性について検討しておらず、その結果に基づいた作業計画も立てていなかった。
- 2 地上で小屋組を組む際にトラス製造会社の定めた「施工要領書」通りに組んでいなかったこと
「施工要領書」には倒壊防止のため、小屋組に 3 本のトラスを組む段階で仮の筋交いを取り付けることとされていたが、今回の工事では組んだ小屋組のトラスに仮の筋交いを設けていなかった。このため、トラスは水平方向に作用する荷重に耐えられず倒壊したものである。
- 3 高所作業でありながら足場を組む等の墜落防止措置を構じていなかったこと
適切な作業床（足場）等がなかったため、建て方作業において 5 人の作業員が据付け中の小屋組の上に乗って作業を行わざるを得なかったことから、小屋組に作業員の荷重（体重）が影響し、それが小屋組の崩壊につながったと

思われる。また、被災者は墜落防止のための安全帯も着用していなかった。

- 1 工事を開始する前に危険性を評価し安全な作業計画を立てること
工事を開始する前、小屋組の倒壊による危険性を検討し、安全に関する措置を決定する。また、その結果を踏まえ使用する機械や労働者の配置等を定めた作業計画を立てることが必要である。
- 2 地上で小屋組を組む際には「施工要領書」に沿った作業手順を関係者に周知させること
小屋組をトラス製造会社の定めた「施工要領書」通り組み上げるよう関係する労働者に周知徹底させることが必要である。
- 3 足場等を設置し墜落防止措置を行うこと
高所で行う小屋組の設置作業においては、建て方作業を行う前に周囲に足場を組み立て（足場先行工法）、作業床を設置し作業を行うことが墜落災害の防止のために必要である。
