鉄骨組立作業中、足を踏み外し墜落

この災害は、2階建て店舗新築工事の鉄骨組立作業において、高さ約8mにある梁上でリップみぞ形鋼材(C形鋼材)(断面形状100×50×20mm、長さ約4m、重さ約16kg)を運搬していた作業者が墜落したものである。

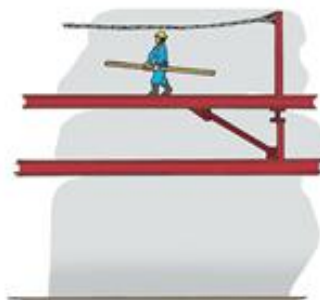
Aは、移動式クレーンで梁上に荷下ろしされたC形鋼を取り付け位置まで運ぶ作業を担当していたが、作業を開始して約2時間後、C形鋼を両手で抱えて幅10cmの梁の上を歩いて運搬中、足を踏み外して墜落した。Aは、直ちに病院に搬送されたが、死亡した。

当日、別の作業者グループがBからC形鋼およびブレースの取り付けと並行して水平安全ネットを張るよう指示されていたが、Aが墜落したときは、まだ張られていなかった。Aが足を踏み外した梁の上には安全帯用の親綱が設置されており、Aは安全帯を着用していたが、フックを親綱に掛けていなかった。当該現場ではBが建築物等の鉄骨の組立て等作業主任者に指名されていたが、複数の作業を同時進行させていたため、Aらが安全帯を使用している状況を確認していなかった。

- 1 被災者に安全帯を使用させていなかったこと
- 2 水平安全ネットが、設置されない状態のまま、梁の上で運搬作業を行わせる等、作業計画が不適切であったこと
- 3 建築物等の鉄骨の組立て等作業主任者に指名されたBが、安全帯の使用状況の監視、作業の直接指揮等、作業主任者としての職務を行っていなかったこと
- 4 初めて現場に入場した者に対して行うことにしている、作業方法や作業手順に関する安全衛生教育をAに実施しないまま作業に就かせたこと

- 1 鉄骨組立作業においては、安全帯の使用を徹底すること

2 作業者の墜落等の危険を防止する措置を先に実施する作業計画を策定すること

作業者が墜落する危険を防止する措置を講じた後に高所作業を開始するような作業計画を策定する。

3 建築物等の鉄骨の組立て等作業主任者に次の職務を確実に行わせること

- ① 作業の方法および作業者の配置を決定し、作業を直接指揮する。
- ② 器具、工具、安全帯等および保護帽の機能を点検し、不良品を取り除く。
- ③ 安全帯等および保護帽の使用状況を監視する。

4 新規入場者に対し行うことにしている安全衛生教育を実施し、墜落の危険や作業方法等を教育した上で作業に就かせること
