## 作業構台を撤去する作業において、高さ 4.5m の H 鋼上を歩行中に墜落

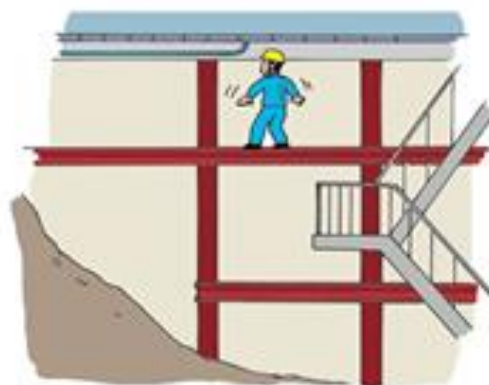
この作業構台は、山の斜面に柱を垂直に立て、その柱に斜面から水平に延ばした梁を架け、梁と梁の間に鋼板を設置した構造で、この作業構台の上には、資材置き場のほか、作業者の休憩所や便所が設けられていた。

午後の作業を開始して間もなく、作業場所を巡回中の元請の現場代理人 F は、Z 社の B に対して直接、翌日に足場を組み配管を撤去する計画であることを話した。これを B は直ちに配管撤去を行うと勘違いし、さらに B から話を聞いた C は 1 人で、作業構台脇にあった階段から手すりを乗り越えて地上より約 4.5m の高さに水平に張った梁（幅 30cm の H 鋼）に飛び乗った。そして配管に向かって歩行中、バランスを崩して墜落した。C は病院に搬送されたが、死亡した。C は、保護帽および安全帯を着用していたが、C が墜落した梁には安全帯を使用するための設備はなかった。

C が墜落した梁は、通常の作業では立ち入ることがなかったにもかかわらず、作業構台脇にあった階段から手すりを乗り越えて容易に立ち入ることができた。

- 1 危険場所への立入禁止措置を行うこと  
墜落等の危険のある場所には、作業員が容易に立ち入ることができないよう、立入禁止の柵を設けるとともに、「立ち入り禁止」の表示をする。
- 2 元請との連絡調整を適切に行い、工事を開始する前に、安全に配慮した作業計画を作成すること  
元請からの指示は、現場責任者が受け、他の作業員に指示するようにする。  
また、元請や発注者からの急な指示で計画外の作業が発生した場合には、現場責任者が作業計画を見直し、必要に応じて変更し、足場を組み立てる等の安全対策を講じた上で、作業員に指示する。安全が確認できない場合、店社または元請と協議して対応をとる必要もある。
- 3 現場の作業員に対し、安全衛生教育を徹底すること  
高所作業での危険性の認識や不安全行動の防止に関する安全衛生教育を実施する。また、作業員の危険性への感受性を高めるための KY 活動等の導入も検討する。
