木造家屋の屋根に垂木を取り付ける作業中、墜落

この災害は、木造家屋増築工事において、屋根の母屋（もや）に垂木（たるき）を取り付ける作業を行っているときに発生したものである。

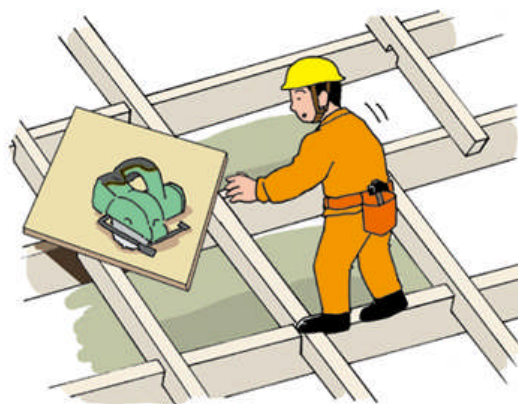
6 本目の垂木を取り付けようとした際に、なお寸法が少し長かったため、再度、携帯用丸のこ盤を取りよせようとしたときに体のバランスを崩し、約 5.5m 下の 1 階土間コンクリート上に墜落した。B は墜落した後、1 階で作業していた A により救出され、病院に搬送されたが、間もなく死亡した。

B と C が作業を行っていた屋根の母屋は幅が 12cm で約 1m の間隔があったが、親綱等、安全帯を使用する設備がなく、B と C は安全帯を着用していなかった。また、作業個所には墜落防止用の防網は設置されていなかった。

Bが作業を行っていた個所は、地上からの高さ約5.5mで幅12cmの母屋の上であり、母屋の間隔は約1mあり、体のバランスを崩せば墜落する危険性のある空間となっていたにもかかわらず、墜落防止用の防網を設置しておらず、作業者に安全帯を使用させるための親綱等も設置していなかった。

高さ2m以上の屋根上で行われる作業では、墜落する危険のある個所に墜落防止のための防網を設置するとともに、親綱等を設置した上で作業者に安全帯を使用させる。
