足掛かりとしていた単管から墜落

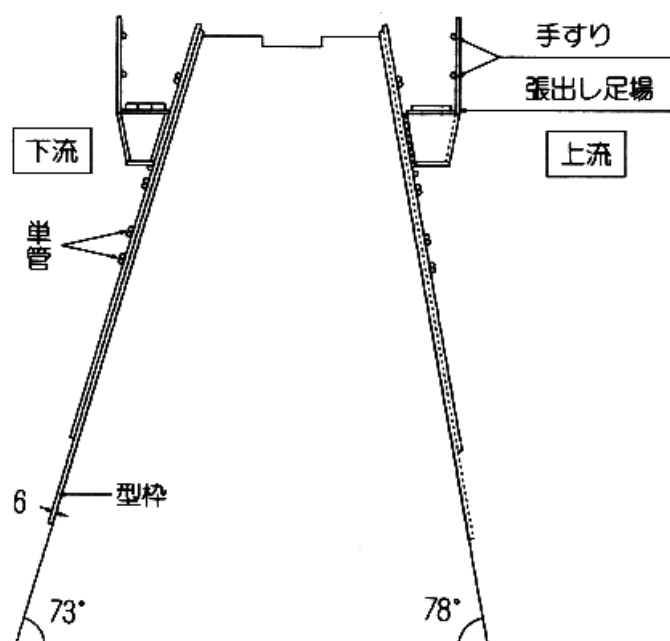
この災害は砂防工事現場において、砂防えん堤の外側に設置した張出し足場の架替え作業中、足掛かりとしていた単管から作業者が墜落して死亡したものである。

えん堤には型枠の組立て作業を行うための張出し足場が設置されており、えん堤が高くなるたびに足場を架け替えていた。この張出し足場は、型枠上に水平に取り付けた単管に手摺りを取り付けるための建地のついたブラケットを、1.5m ごとに設置し、足場板を架け渡し、手摺りを取り付けたものである。

足場の架替えはブラケットを設置するための単管を新たに取り付けた後、手摺りと足場板をすべて取り外し、単管を足掛かりとして、ブラケットを新たに取り付けた単管に設置し直す方法により行っていた。

災害発生当日、被災者は作業打合せを行ったあと、他の作業者と 2 名で足場の架替え作業を始めた。当日の作業は、まず単管を取り付けた後、被災者がブラケットを設置し、もう一人が足場板を架け渡して、2 段の手摺りをクランプで固定するものであった。被災者が単管を足掛かりとしてブラケットを上方の単管に設置していたとき、足を踏み外し、約 6m 下の地面に墜落し死亡したものである。なお、災害が発生したとき、現場内には親綱は設置されておらず、被災者は安全帯を腰に巻いていたが使用していなかった。

- 1 高さ 2m 以上の高所作業で、墜落の恐れがあったにもかかわらず、安全帯の使用が不完全であったこと。
- 2 安全帯の使用に必要な安全帯取付け設備を設置していなかったこと。

- 1 本災害事例の作業においては、ブラケットをあらかじめ相当数用意し、新たな単管を取り付けた際にブラケットも設置しておくことにより作業床が設けられていない状態での作業を減らすことが可能であり、事前に作業方法、作業手順を十分に検討すること。
- 2 墜落災害のおそれのある高所作業で、足場の設置等作業床を設けることが困難な場合において作業者に安全帯を使用させるときは、有効な安全帯取付け設備を設置し、確実に安全帯を使用させて作業を行わせること。
