建物の解体現場にて天井部分の剥がし作業中、一酸化炭素中毒

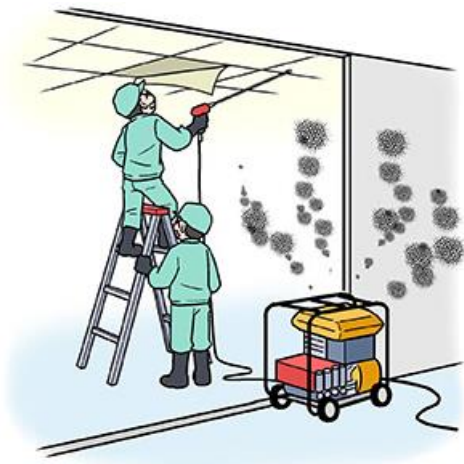
本災害は、RC造4階建ての建物を解体する工事現場において、被災者2名が天井部分に貼られた断熱材を剥がす作業中に発生した。

被災者は、当日の朝からガソリン式高圧洗浄機を使用して4階天井部分の断熱材を剥がす作業を行っていた。その際、高圧洗浄機は作業場所に隣接した廊下に設置され、排気ガスは廊下で排出されており、排気口は作業場所に向けられた。

- 1 自然換気が不十分な個室に隣接する廊下に設置し、使用したこと。
- 2 被災者らは同様の内燃機械の使用頻度が少なく危険性の認識が無かったこと。また、安全教育等をおこなっていなかったこと。

- 1 自然換気が不十分なところでは、内燃機関を有する機械を使用しないこと。
- 2 やむをえず換気が不十分な場所で内燃機関を使用する場合に送風機等による強制換気及び一酸化炭素検知器等による有害物の濃度確認により作業環境に問題がない事を確認すること。
- 3 内燃機関を使用するときは、一酸化炭素の有害性及び内燃機関の取扱いの注意事項等必要な教育を実施すること。
- 4 新規作業等、危険性の把握が行われていない作業に関しては、あらかじめ安全性の確認を実施すること。
