測量作業中、後退してきた不整地運搬車にひかれて死亡

この災害は、圃(ほ)場整備工事において、測量作業を行っているときに発生したものである。

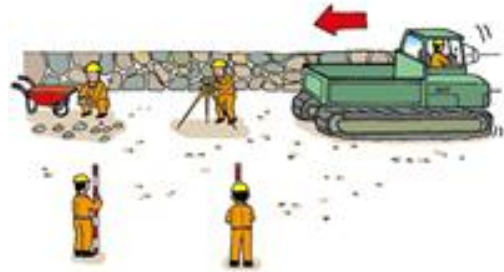
A から指示を受けた B は、当日は雨が降っていたので土砂の運搬はダンプトラックではなく不整地運搬車を使用した方が効率的に行えると考え、前日の作業で使用した不整地運搬車を隣の工区から後退(バック)で運転して現場工区まで進入させた。

このとき、石拾いをしていた作業員 C が大きな声をあげ、B 自身も不整地運搬車が何かに乗りに上がったように感じたので、不整地運搬車を停止し、状況を確認したところ、作業員 D が倒れ、不整地運搬車にひかれていた。D は直ちに救出され、病院に搬送されたが、死亡した。

この工事現場では、不整地運搬車を方向転換するスペースがあったにもかかわらず、B は、方向転換することをめんどろに思い後退で運転した。

また、B は、不整地運搬車の運転業務の資格を持っておらず、不整地運搬車の鍵は現場事務所の壁にかけられており、誰でも自由に取ることができた。

不整地運搬車の鍵が誰でも自由に取れるようになっており、その管理が適切に行われていなかった。また、関係作業員に不整地運搬車の無資格運転の

禁止が徹底されていなかった。

運転者が、現場の作業者の位置を確認しないまま、方向転換をめんどうに思い後退で現場に侵入した。

無資格者による不整地運搬車の運転を禁止するとともに、不整地運搬車の運転責任者が鍵の管理を行い、無資格者には運転をさせないようにする。

不整地運搬車の移動は、前進を原則とし、止むを得ず後退する場合は必ず後方確認を確実に行わせ、誘導者を配置する等、安全な作業方法を運転者に徹底する。
